Gutachterliche Stellungnahme

Bauvorhaben: Willy-Brandt-Schule
Hier: Energetische und brandschutztechnische Sanierung

Liegenschaft: Carl-Franz-Straße 14, 35392 Gießen

Auftrag Nr.: 140158

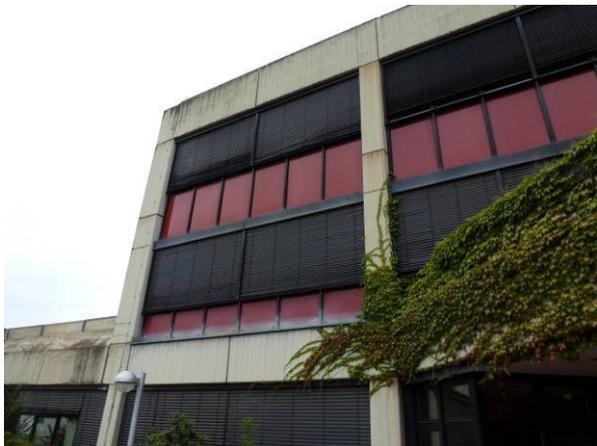
Die gegenwärtige Fassade der Willy-Brandt-Schule ist geprägt durch großflächige Pfosten-Riegelelemente, bestehend aus zumeist zwei übereinanderliegenden Fensterbändern und einem farbigen Brüstungspaneel, die eingerahmt werden von vorgesetzten Stahlbetonelementen (Bild 3.3). Während im Regelbereich die Pfosten-Riegelelemente dominieren, sind an den Giebelseiten überwiegend Stahlbetonfassadenelemente angeordnet (Bild 3.4). Nachfolgend werden deshalb diese beiden Anordnungen als Typ 1 und 2 separat betrachtet.

Bild 3.3: Typ 1 - Pfosten-Riegel-Konstruktion mit Attika- und Stützen-Vorsatzschalen aus Stahlbeton

Insgesamt ist festzuhalten, dass es aus wirtschaftlichen Gesichtspunkten nicht sinnvoll ist, die Betonvorsatzschalen zu erhalten. Unter Abwägung der Risiken und Erschwernisse für die nachfolgenden Gewerke muss diese Variante als unwirtschaftlichere Lösung bewertet werden, die dazu keine technischen Vorteile, sondern lediglich Nachteile mit sich bringt. Dies gilt für die Fassadentypen 1 und 2 gleichermaßen (vgl. Bilder 3.3 und 3.4).

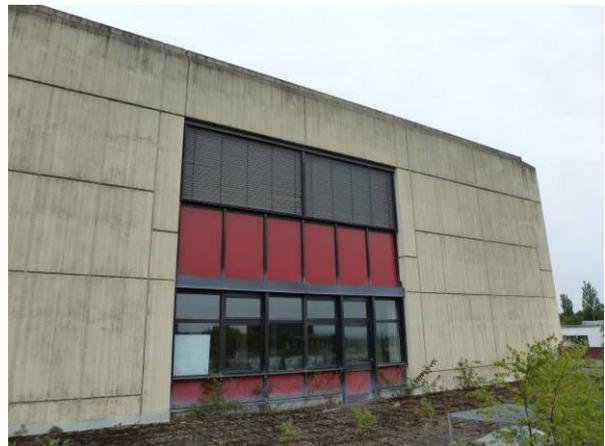
Bild 3.4: Typ 2 - Giebelwände mit überwiegend opaken Wandflächen

- C) Im Bereich der geschlossenen Außenwandflächen (Bild 3.4 – Typ 2) besteht die Unklarheit, ob die tragenden Wandplatten hier als Fertigteile (vgl. Bild 3.8) ausgeführt wurden oder als Ortbetonwände und somit auch aussteifende Funktionen übernehmen. Im letzteren Fall ist eine Wanddemontage nicht möglich. Bei einer Fertigteillösung stellt sich die Frage, aus welchem Grund die Wandplatten ausgetauscht werden sollen, immer dabei vorausgesetzt, dass die Bausubstanz der Wände eine Wiederverwendung zulässt, wovon nach den bisherigen Erkenntnissen eigentlich auszugehen ist. Einbußen hinsichtlich des Wärmedurchgangskoeffizienten U im Vergleich zu einer neuen Porenbetonlösung können durch eine 6 cm starke Wärmedämmung kompensiert werden. Wärmedämmverbundsysteme mit einer

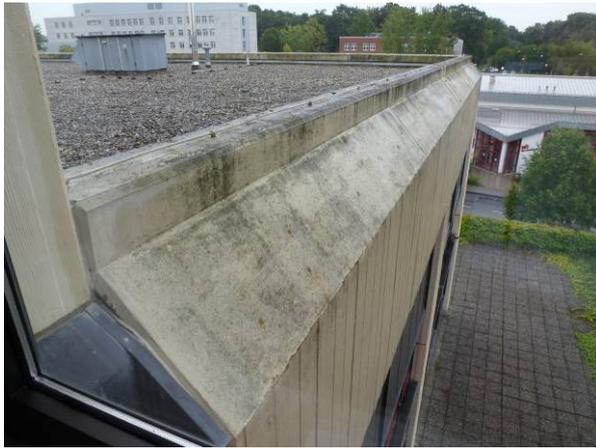
Sichtbare Stahlbetonfassadenelemente sind an der Attika (Bild 3.5), den Außenstützen, opaken Wandflächen sowie Brüstungen und Stürzen außerhalb der Pfosten-Riegel-Elemente (Bild 3.6 rechts) angeordnet. Für alle diese Stahlbetonelemente gilt, dass sie zweischalig aufgebaut sind und aus einer Vorsatz- und einer Tragschale bestehen (Bild 3.6). Die Befestigung der beiden Schalen geht aus den Bestandsunterlagen nicht zweifelsfrei hervor. Nach Bild 3.7 ist es wahrscheinlich, dass die horizontalen Tragschalen auf Konsolen an den Fertigteilstützen aufgelagert und über bewehrte Vergusskammern in der Decke rückverankert sind.

Bild 3.5: Attika-Vorsatzschale aus Stahlbeton

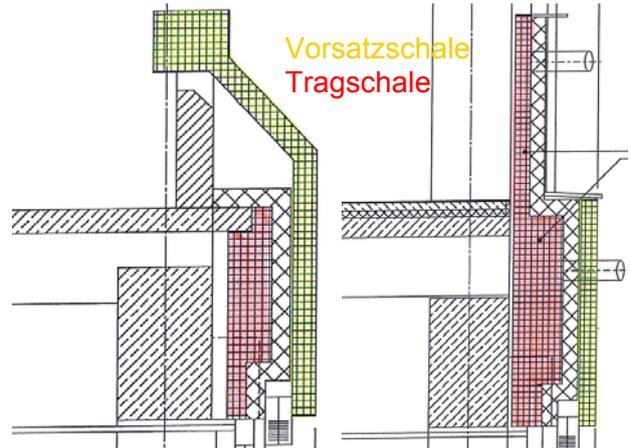
Bild 3.6: Schnitt durch Attika (links) und Geschossdeckenbrüstung (rechts)

E) Die tragenden Brüstungselemente an den Geschossdecken (vgl. Bild 3.6 rechts) unterscheiden sich von den Attika-Tragelementen in folgenden Punkten (sofern die Detailzeichnung der Ausführung entspricht):

- Die Geschossdecke endet in diesem Bereich an der Außenkante der Randstützen.
- Es liegt offenbar kein Vergussanschluss in der Decke vor.
- Neben der unteren Ausklinkung weist das Fertigteil auch eine außen verjüngte Brüstungsdicke auf, die ebenfalls eine Auffütterung für das WDVS erfordert.
- Die Lastreserven sind aufgrund der kleineren Vorsatzschale geringer.
- Das Brüstungselement ist aufgrund der geringeren Stückzahl eher ein Sonderbauteil.

Mit diesen Unterschieden ist zu erwarten, dass sich der Abbruch dieser Elemente deutlich einfacher als bei den Attika-Tragschalen gestaltet, dafür die Vorbereitung zum Aufbringen des WDVS's durch die verjüngte Brüstung etwas aufwendiger. Sowohl der Erhalt als auch der Ersatz durch eine Porenbetonschale ist in diesem Fall denkbar und diese Entscheidung mit Blick auf die geringere Stückzahl eher unterordnet. Ein großes Einsparungspotential ist aus dem Erhalt dieser Brüstungselemente deshalb nicht abzuleiten.

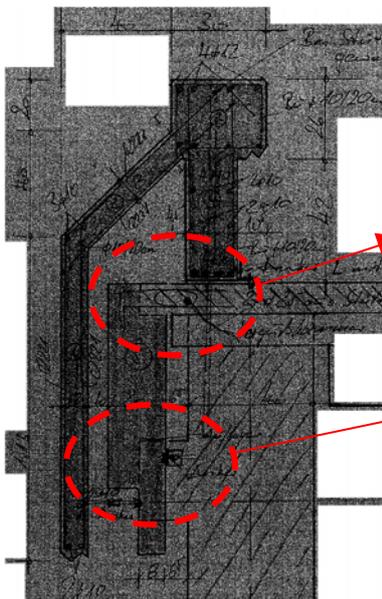
Bild 3.7: Bestandsstatik [U8] zur Befestigung der Attikatrageelemente (links: Seite 121, rechts: Seite 126)

D) Die Attika-Tragschalen sind nach Bild 3.7 auf Konsolen an den Fertigteilstützen aufgelagert und über Bewehrungsschlaufen in Vergusstaschen in der Dachdecke rückverankert. Dieser mit Mörtel vergossene Bewehrungsanschluss würde in jedem Fall den - hinsichtlich der erhaltenswerten Rohbaukonstruktion gewünschten - zerstörungsfreien Abbruch des Tragelementes erheblich erschweren. Die Dachdecke scheint an dieser Stelle auch über die Stützenaußenkante hinauszugehen (vgl. Bild 3.6), so dass zusätzlich entweder ein sauberer Deckenschnitt notwendig wird oder - sofern das Aussehen der Abbruchkanten dies zulässt - die Porenbetonelemente in Deckenhöhe ausgeklingt werden müssen.

In [U7] wird darauf hingewiesen, dass nach der Sanierung eine lange Restlebensdauer angestrebt wird. Von daher müssen natürlich die Tragschalen und Anschlüsse nach der Demontage der Vorsatzschalen im Hinblick auf Verschleißerscheinungen und Dauerhaftigkeitsproblemen überprüft werden. Der Bewehrungsanschluss mit der Decke sollte – durch Mörtel geschützt – keine Probleme diesbezüglich offenbaren. Eventuell könnte der Winkelanschluss zur Lagesicherung auf den Konsolen (vgl. Bild 3.7) ausgetauscht bzw. ertüchtigt werden müssen.

Bei Abwägung der o.g. Argumente sollte über den Erhalt der Attika-Tragschalen unbedingt nachgedacht werden. Die Abbruch- und Erhaltungskosten von netto 62,50 €/m² Tragschale könnten mit Blick auf die im 1. Absatz genannten Abbruchrisiken knapp bemessen sein. Die Notwendigkeit für einen Abbruch der Attika-Tragschalen auf Grundlage der vorliegenden Unterlagen konnte aus technischer oder wirtschaftlicher Sicht nicht festgestellt werden.

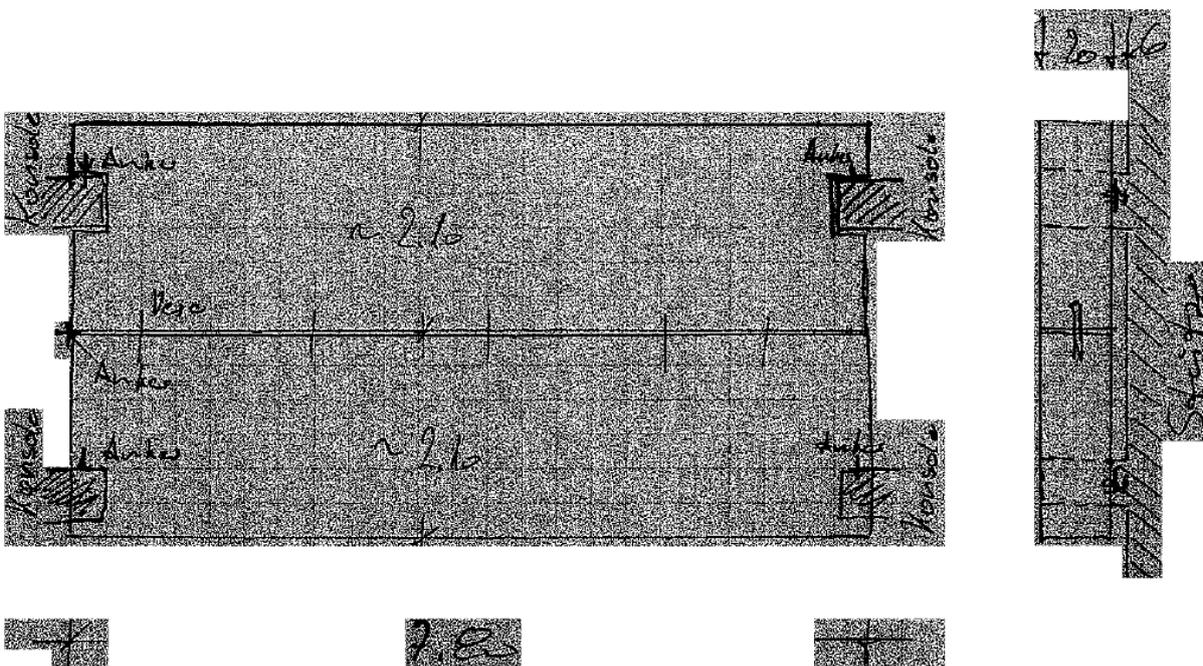
Bild 3.8: Bestandsstatik [U8] zur Befestigung der Wandtragschalen (Seite 131)

Für das Aufbringen des WDVS's bestehen im Hinblick auf die Tragfähigkeit der Tragschalen keine Bedenken, da Lastreserven aufgrund der Demontage der Vorsatzschalen geschaffen wurden (vgl. [U6]). Nach Bild 3.8 ist die Geometrie von der bestehenden Attika-tragschale und dem alternativen neuem Porenbetontragelement weitestgehend identisch. Oberhalb der Dachdecke können weiterhin Porenbetonelemente zur Attikaausbildung verwendet werden. Damit verbleibt lediglich eine untere Ausklinkung am Fertigteil außenseitig, die aufgefüttert werden muss. Gegebenenfalls kann dies auch durch Mineralwolle im Zuge des WDVS's bei zulässigen Maximaldicken von ≤ 34 cm erfolgen (vgl. [U11]).

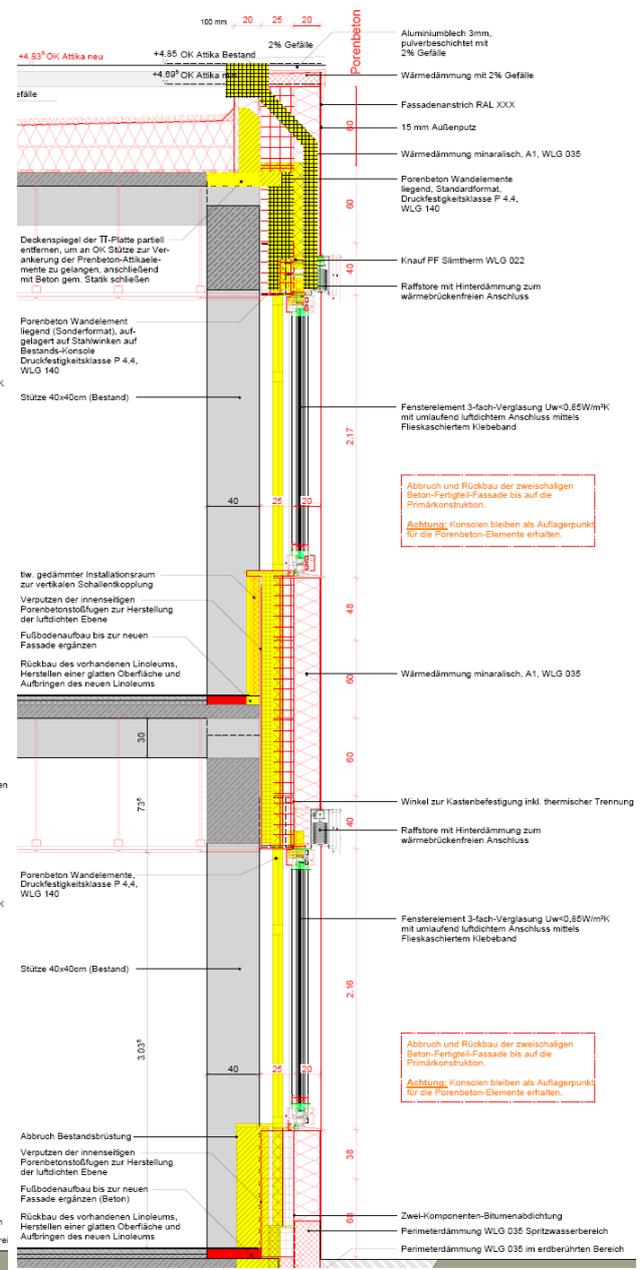
Bild 3.10: Bild 3.9 mit Darstellung der abzubrechenden Bauteile (gelb) [U2]

Nach Rückbau der jetzigen farbigen Paneelfassade verbleibt eine Rohbaukonstruktion, die in diesem Bereich mit allen Bauteilen an der Stützenaußenkante endet [U6]. Sollten die Vorsatzschalen erhalten bleiben, würden diese die Ebene des WDVS's festlegen und damit Zusatzkosten hervorrufen, weil entweder ein Lückenschluss zwischen Rohbaukante und WDVS mit schall- und brandschutztechnischen Auflagen erforderlich wird (vgl. Bild 3.10) oder man die Fassadendämmebene (Ebene der thermischen Trennung) in diesem Bereich versetzen muss.

Vergleicht man in Bild 3.10 den Attikaquerschnitt im Bestand mit dem beim Neuentwurf, so wird deutlich, dass das Aufbringen eines WDVS's nach dem Entfernen der Betonvorsatzschale erheblich einfacher, weniger materialintensiv und somit kostengünstiger umzusetzen ist. Prinzipiell ergeben sich bei einem Erhalt der Vorsatzschalen zahlreiche unterschiedliche Detailpunkte, die zu einer nennenswerten Verteuerungen des WDVS's führen.

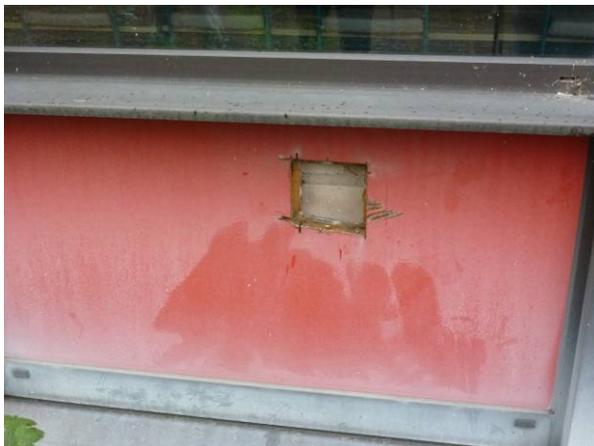
- A) Im Bereich der bisherigen roten Paneele fehlt ein Fassadentragelement. Die Ausführungen der Brüstungen sind unterschiedlich, teilweise gemauert (Bild 3.11), teilweise auch aus einer dünnen Betonplatte bestehend. Um die neue Fassadendämmebene aufzunehmen, ist nach der Demontage der Brüstung die Montage eines neuen 25 cm starken Tragelementes aus Porenbeton geplant (Bild 3.9), das auf den bestehenden Konsolen an den Fertigteilstützen aufgelagert werden soll und als Untergrund für das neue WDVS dient. Angesichts einer Wärmeleitfähigkeitsgruppe WLG 140 ersetzt der Porenbeton bei der Bestimmung des Wärmedurchgangskoeffizienten U gleichzeitig eine ca. 6 cm dicke Wärmedämmung mit WLG 035.

Bild 3.11: Gemauerte Brüstung hinter dem Pfosten-Riegel-Paneel

- c) Die gemauerten Brüstungen bzw. Betonfertigteile hinter den roten Paneelfeldern sollten auch aus wirtschaftlichen Gründen abgebrochen werden.
- d) Ob ein Austausch des Stütztragelementes sinnvoll ist oder nicht, kann erst auf der Grundlage von fundierten Erkenntnissen nach der Öffnung einiger Vorsatzschalen von Rand- und Eckstützen gefällt werden. Zur Zeit sprechen mehr Argumente dafür, dass ein Ersatz durch eine neues Tragelement sinnvoller ist.

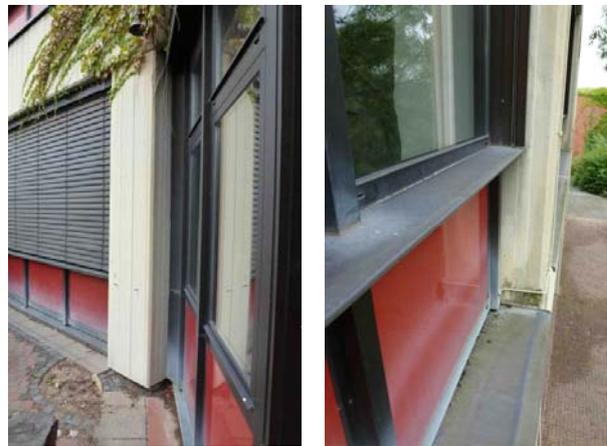
- B) Im Bereich der Stützen ist die Dicke und Geometrie des Tragelementes auch im Zuge der bisherigen Bauteiluntersuchungen [U4] noch nicht näher bestimmt worden. Mit Blick auf den vorliegenden Sanierungsvorschlag der Fassade könnte das Tragelement an manchen Stellen mit der geplanten Auflagerung der neuen Porenbetontragelemente auf den Stützenskonsolen kollidieren. In der aktuellen Fassadenplanung [U2] ist das WDVS im Stützenbereiche deutlich breiter als bisher die Stützensvorsatzschalen, was auch ein breiteres Tragelement notwendig macht und somit für einen Austausch sprechen würde. Vor dem Hintergrund dieser Unklarheiten sollte die Entscheidung, ob ein Austausch des Stützentragelementes sinnvoll ist oder nicht, erst auf der Grundlage von fundierten Erkenntnissen nach der Öffnung einiger Vorsatzschalen von Rand- und Eckstützen gefällt werden.

Bild 3.12: Stützensvorsatzschale

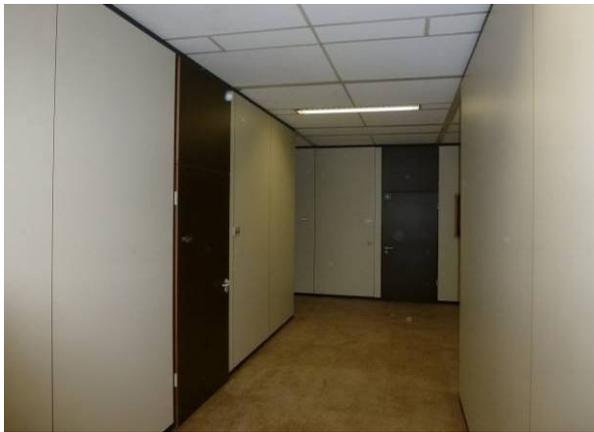
Nach Aussage des damaligen Planungsbüros [U12] handelt es sich bei den eingebauten Flurwänden (Bild. 4.1) um ca. 105 mm dicke Trennwände der Firma ALCO [U13], die aus einem 66 mm dicken Stahlblechrahmen mit Wandstielen und Anschlussschienen für die Wandaußenränder bestehen, der beidseitig mit 19 mm starken Holzspanplatten beplankt ist. Der Hohlraum in den Rahmenfeldern wird mit zwei 12,5 mm dicken Gipskarton-Feuerschutzplatten und einer dazwischen liegenden 40 mm dicken Mineralfaserplatte ausgefüllt.

Bild 4.1: Flurtrennwände

Aufgrund der von dem Prüfungszeugnis abweichenden Einbausituation kann für die bestehenden Flurtrennwände folgerichtig keine Brandschutzklassifizierung vorgenommen werden.

Eine sinnvolle brandschutztechnische Ertüchtigung der nichttragenden Wände in den notwendigen Fluren, die auf der Grundlage der Bauregelliste eine Einstufung dieser Bauteile für eine bestimmte Feuerwiderstandsklasse ermöglicht, ist nicht denkbar. Jede Ertüchtigungsmaßnahme würde den Bestandsschutz dieser Wände aufheben und damit das Problem einer unregelmäßigen Bauweise aufwerfen, weil dann der Bezug zu dem mittlerweile seit Jahrzehnten abgelaufenen Prüfungszeugnis (heutzutage: abP) nicht mehr gegeben ist. Damit erübrigen sich weitere Fragestellungen nach Einsparungspotentialen.

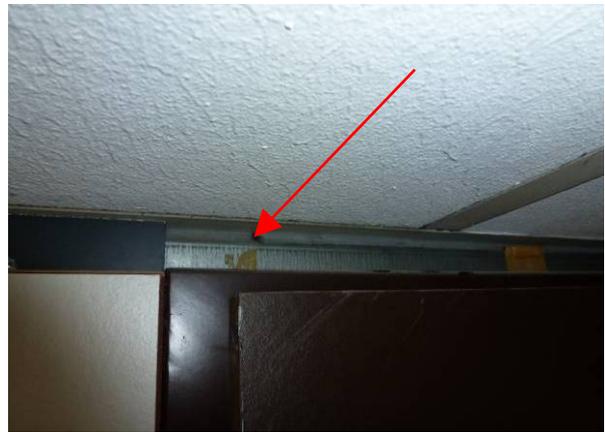
Die Flurtrennwände wurden in der Regel nicht bis zur Rohdecke, sondern nur bis zur Unterdecke der Flure geführt (Bild 4.2). Die Unterdecke selbst weist keine Feuerwiderstandsqualität auf und wurde über dem Wandkopf ungestoßen montiert.

Bild 4.2: Die Flurtrennwände sind nur bis zur Unterdecke der Flure geführt.

Im vorliegenden Fall wurde eine Systemwand mit Prüfungszeugnis [U13] gewählt, allerdings beim Einbau die grundlegenden Voraussetzungen zur brandschutztechnischen Einstufung des Bauteils gemäß [U13] missachtet. Durch die Abweichung vom damaligen Prüfungszeugnis handelt es sich somit um eine unregelmäßige Bauweise, die für die bestehenden Flurtrennwände keine klassifizierte Feuerwiderstandsangabe ermöglicht. Dieser Umstand wird auch durch die bestehende Schottung – unabhängig von deren mangelhaften Ausführung – in Verbindung mit der durchgehenden Unterdecke nicht geheilt.

Aus diesem Grunde würde auch der Einbau einer feuerhemmenden Unterdecke nach HBO §32 (4) keine bauordnungskonforme Lösung darstellen, da der Mangel einer fehlenden Feuerwiderstandsklassifizierung für die Flurtrennwände damit nicht behoben wird.

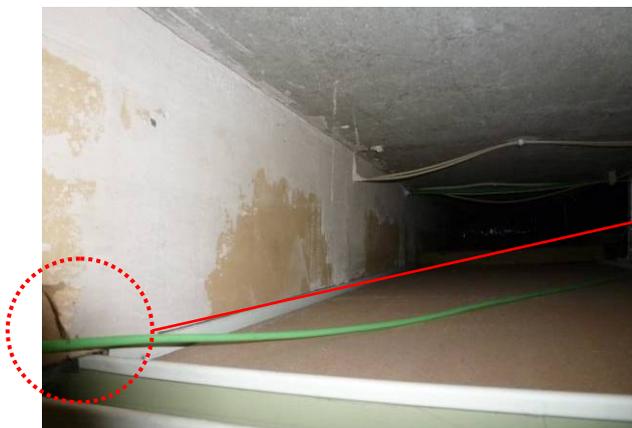
Oberhalb der durchgehenden Unterdecke wurde – offenbar nachträglich – in Verlängerung der Flurwände der Hohlraum bis zur Rohdecke mit einem Schott aus Mineralwolle und zumeist beidseitiger Gipskartonschale ausgefüllt (Bild 4.3). Aufgrund zahlreicher Rohr- und Kabeldurchführungen bietet das Schott keinen wirksamen Schutz gegenüber einer Feuer- und Rauchausbreitung (Bilder 4.4 bis 4.7). Der erforderliche Raumabschluss ist damit nicht gegeben.

Bild 4.3: Schott oberhalb der durchgehenden Unterdecke

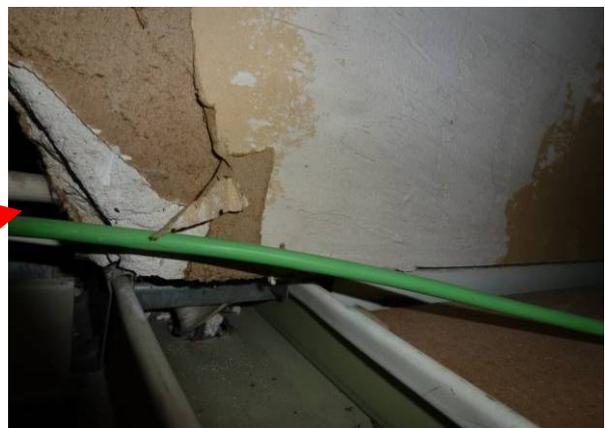
Bild 4.4: Detailausschnitt von Bild 4.3 zeigt eine durchgehende Öffnung zum Flur

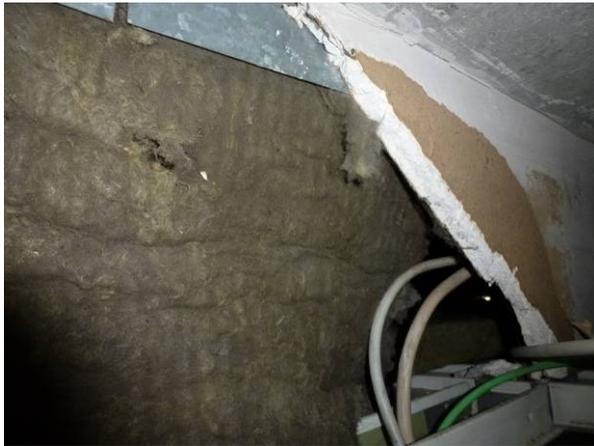
Bild 4.5: Kabeldurchführungen durch das Schott oberhalb einer Flurwand

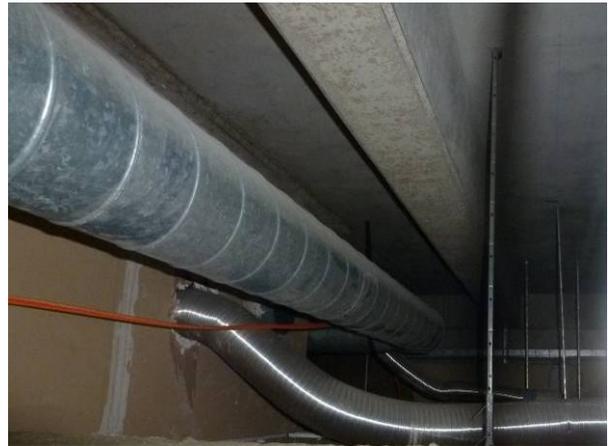
Bild 4.6: Rohrdurchführung durch das Schott oberhalb einer Flurwand
