SANIERUNGSGUTACHTEN FÜR DIE CLEMENS-BRENTANO-EUROPASCHULE AUSSENSTELLE ALLENDORF/LUMDA

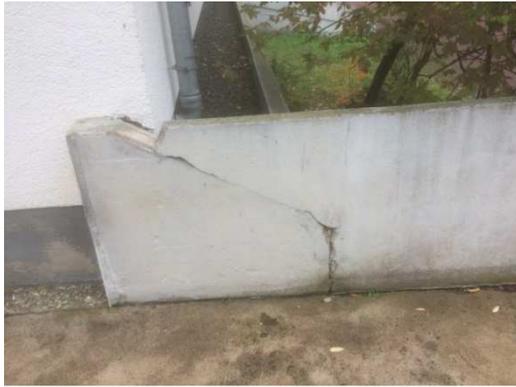
Die Betonbrüstungen der Verbindungsbauwerke zeigen vereinzelt Rissbildungen und Abplatzungen. Die Standsicherheit ist gegeben.

Rissbildung Brüstung Verbindungsbauwerk
Empfohlener Sollzustand, Priorität:

Die Rissbildungen und Abplatzungen in den Betonbrüstungen sind kurzfristig zu sanieren zwecks Vermeidung weiterer Schäden.

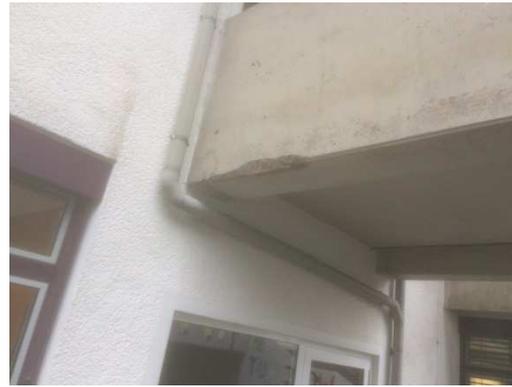
Abplatzung mittleres Brückenbauwerk zu Geb. 04

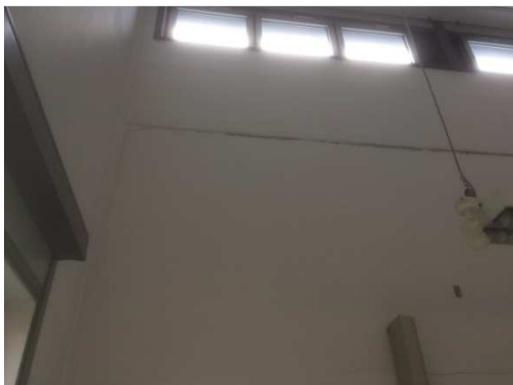
Im Fachklassentrakt 05 sind im oberen Bereich der Innenwände im OG Rissbildungen festzustellen. Die Risse sind offensichtlich auf Krafteinleitungen aus der angrenzenden Pultdachkonstruktionen zurück zu führen. Es bestehen keine Bedenken bzgl. der Standsicherheit. Ursache dürfte hier auch eine mangelhafte Ausbildung des konstruktiven Übergangs von Mauerwerk auf Betonbauteile (Ringanker, etc.) sein.

Rissbildung Innenwand Geb. 05, OG

Sanierung Risse Geb.05 Innenwände OG

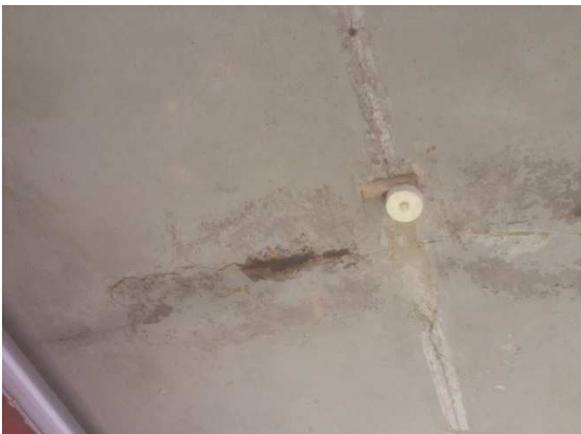
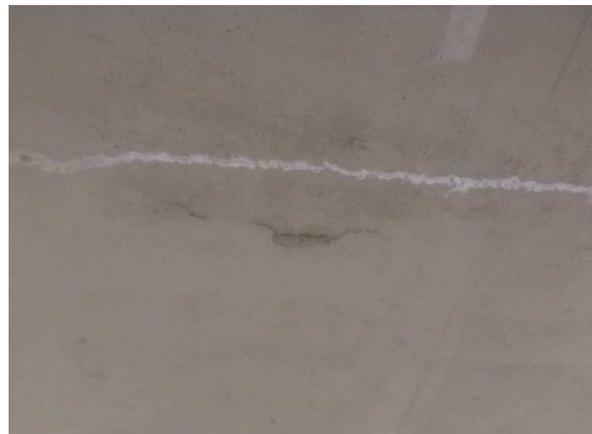
Die Stahlbetonflachdecken der Verbindungsbauwerke zeigen stellenweise Korrosionsschäden mit der Folge von Betonabplatzungen.

Korrosionsschäden untere Bewehrung Deckenplatte Verbindungsbauwerke zu Geb. 04

Die Abplatzungen in den Untersichten der Decken sind kurzfristig zu sanieren zwecks Vermeidung weiterer Schäden.

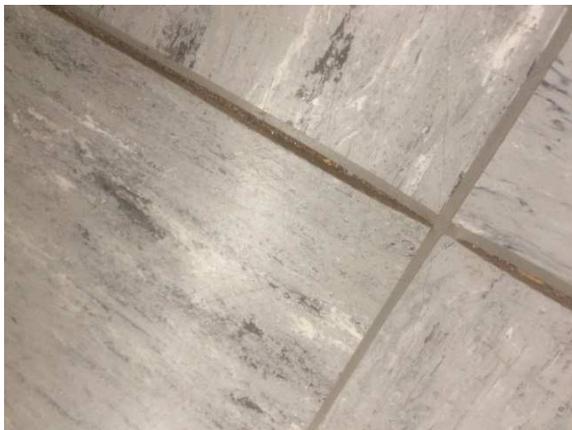
In den Gebäuden 01 und 04 sowie teilweise in Geb. 03 bestehen die Fußbodenbeläge aus PVC-Fliesen aus 1967. Das Material unterliegt durch den Abbau von Weichmachern einem Schwindungsprozess. Die Verschweißung der Fugen kann diese Materialreduzierung auf Dauer nicht aufnehmen. Dieser Umstand führt zu einem Aufriss der Plattenfugen. Eintretendes Reinigungswasser wird zu einer Ablösung der PVC-Fliesen vom Estrichuntergrund führen.

Fugenabriss PVC-Bodenplatten Geb. 01

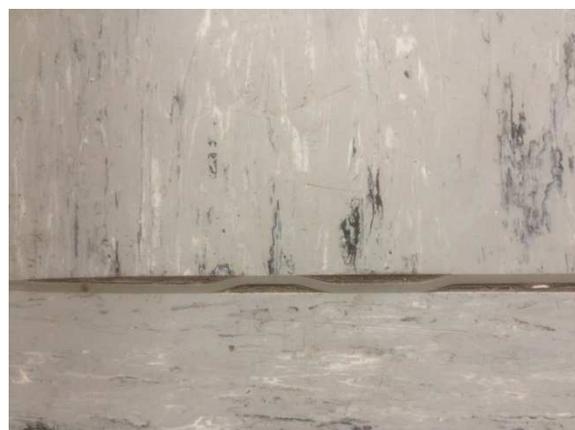
Fugenabriss PVC-Bodenplatten Geb. 03

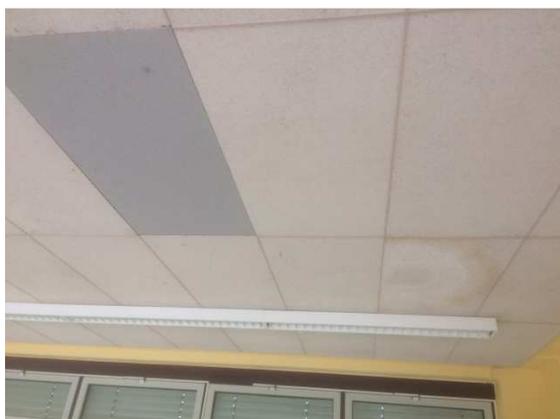
Wasserschäden Deckenbekleidung, Geb. 01, 1.OG

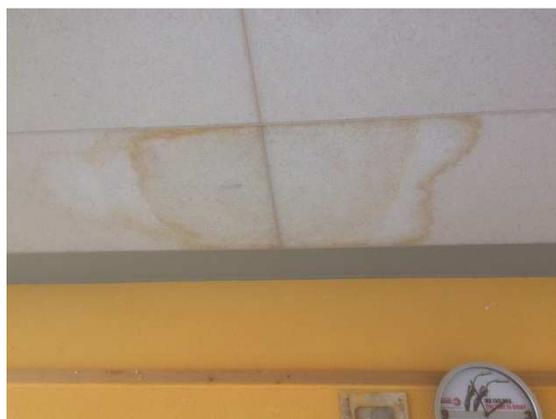
Wasserschäden Deckenbekleidung, Geb. 03, 2.OG

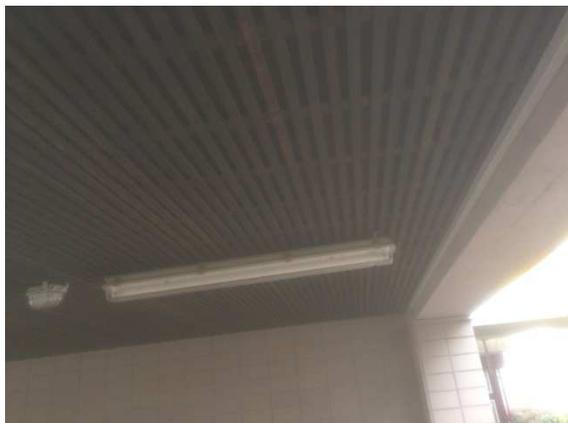
Die offenen Pausengänge und Durchgänge in den Geb. 02, 03 und 04 haben zu den darüber liegenden beheizten Räumen eine Unterdecke aus einer brennbaren Holzlattenkonstruktion mit hinterlegtem Vlies und Dämmstoffauflage in geringer Stärke.

Holzlatten-Unterdecke offener Durchgang Geb. 04

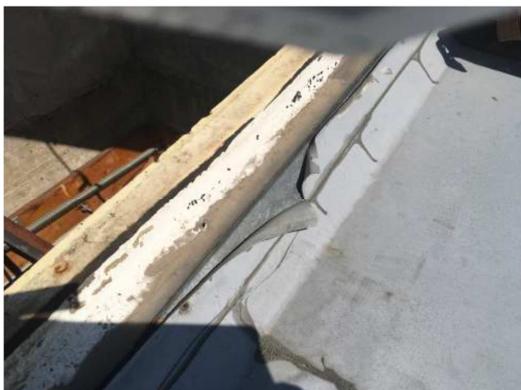
In den Klassentrakten 01 und 04 und im Fachklassentrakt 03 sind manuell öffnbare Lichtkuppeln vorhanden die teilweise als Flachdachausstiege dienen. Die Anschlüsse der Dachabdichtungen an die Dachausstiege sind teilweise mangelhaft. Die Verriegelungen sind teilweise verschlissen. Die Ausstiegsluken sollten im Zusammenhang mit den anstehenden Dachsanierungen erneuert werden.

Gelöste Klebeverbindung Ausstieg Geb. 01 Dachteil Mitte

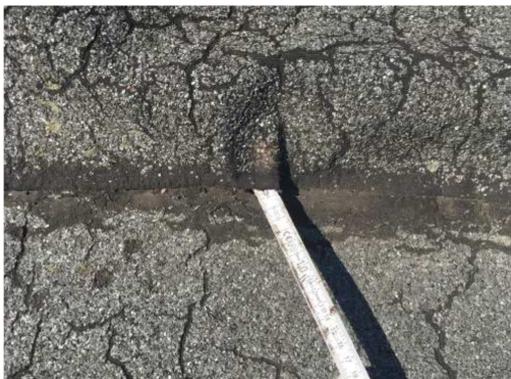
Die Bitumendeckschicht ist in Geb. 01 (Dachteil Süd) und Geb. 04 (Dachteile Mitte und Nord) in einem erheblichem Umfang inselartig aufgebrochen. Deutlich ist eine ausgiebige Blasenbildung unterseitig der Schweißbahn zu erkennen. Die Abdichtung wurde stellenweise mit Schweißbahnen nachgebessert. Die Nahtverbindung der Abdichtungsbahn sind wiederkehrend unverschlossen. An diesen Stellen ist ein fehlender Verbund mit der Unterlage deutlich feststellbar. Die Funktionstauglichkeit der Abdichtung ist nicht mehr gegeben. Feuchtigkeitseintritt in den belüfteten Dachraum konnte bei der stichprobenhaften Bauteilöffnung am Dachablauf festgestellt werden.

Rissbildung Abdichtung Geb.01, südlicher Dachteil

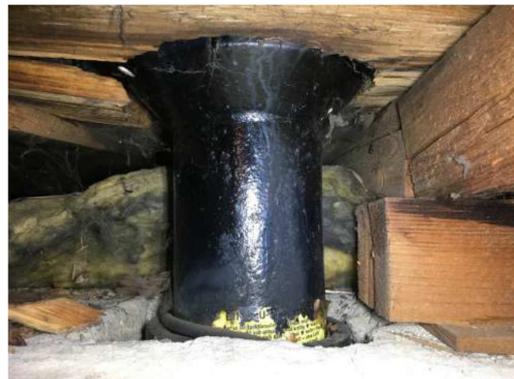
Dacheinlauf mit beschädigter Schalung durch Fäulnis

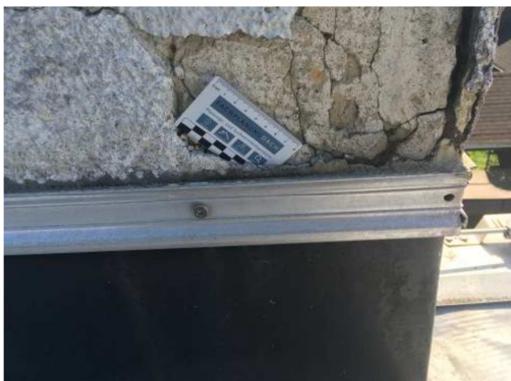
Mangelhafter Wandanschluss Abdichtung Geb. 04

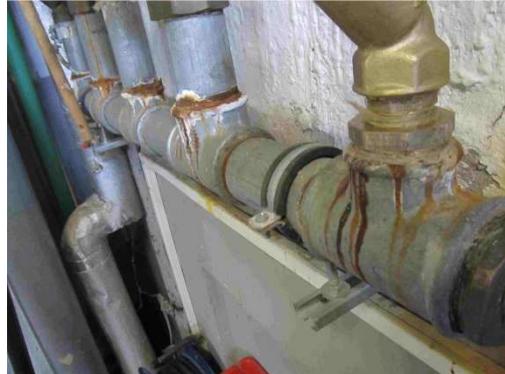
Verteiler und Kaltwasserverrohrung bestehen aus verzinktem Stahlrohr. Der Verteiler weist Korrosionsspuren auf. Die Verrohrung ist überdimensioniert, da sie für alle Verbraucher ausgelegt wurde. Die Versorgung der WCs mit Trinkwasser ist jedoch entfallen, da hierfür eine

Korrosionsschäden am Verteiler

Als Material für Verteiler und Rohrleitungen wird Edelstahl mit Preßverbindungen empfohlen. Der Verteiler, sowie alle Rohrleitungen und Armaturen erhalten eine mineralische Dämmung, in Bereichen mit Beschädigungsgefahr mit Blechmantel.

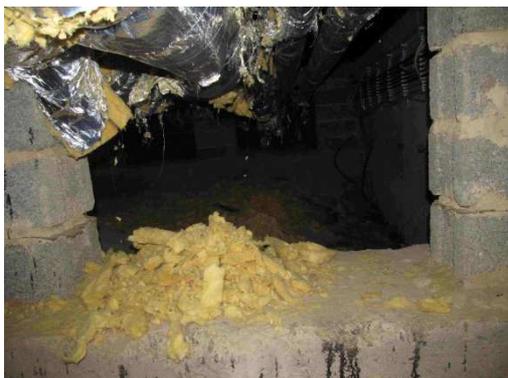
Die Dämmung der Kaltwasserleitungen im Bereich des Kriechkellers Gebäude 03 Fachklassentrakt Musik/Kunst ist beschädigt. Dies gilt auch für die direkt daneben verlegten Heizleitungen für die Gebäude 01, 03 und 06. Durch die daraus resultierende Erhöhung der Trinkwassertemperatur steigt die Gefahr der Legionellenbildung.

Kriechkeller Gebäude 03

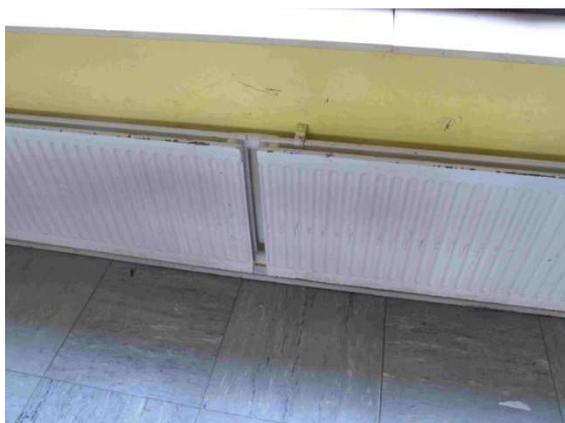
In Gebäude 01 Klassentrakt (2-geschossig) und Gebäude 04 Klassentrakt (3-geschoßig) sind in den Klassenräumen teilweise 6 m lange Plattenheizkörper (2 gekoppelte 3m-Heizkörper) installiert. Auf Grund der Länge werden die Heizkörper nicht gleichmäßig warm. In den Neben- und Treppenräumen sind Gliederheizkörper vorhanden. Alle Heizkörper verfügen über Thermostatventile und absperrbare Rücklaufverschraubungen. Die vorhandenen Platten- und Gliederheizkörper sind verschlammmt. Die vorhandenen Ventile sind festgerostet und können nicht mehr ausgetauscht werden.

6m langer Plattenheizkörper

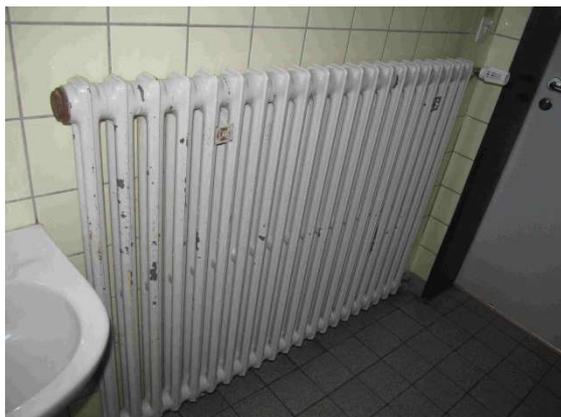
In Gebäude 02 Verwaltung wurden die Heizkörper größtenteils bereits im Zuge des Anbaus 2007 ausgetauscht. Es sind Platten- und Gliederheizkörper mit Thermostatventil und absperrbarer Rücklaufverschraubung vorhanden. Lediglich die Heizkörper in den WCs im EG sind noch alt und sanierungsbedürftig.

Sanierungsbedürftiger Gliederheizkörper Gebäude 02

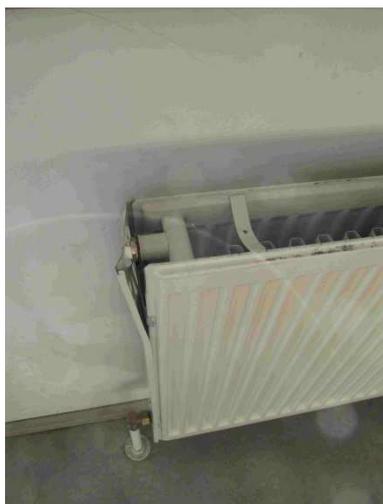
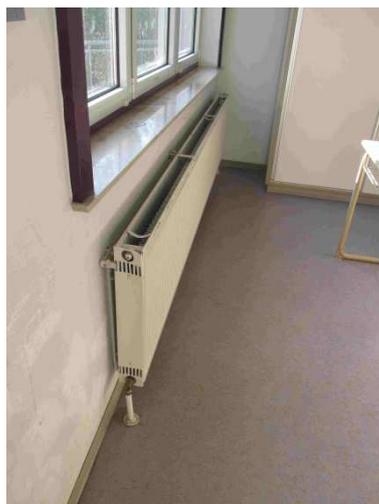
An den Plattenheizkörpern fehlen teilweise die Abdeckgitter. Teilweise ist die Verkleidung beschädigt. Es besteht Verletzungsgefahr.

Beschädigte Heizkörper Gebäude 05

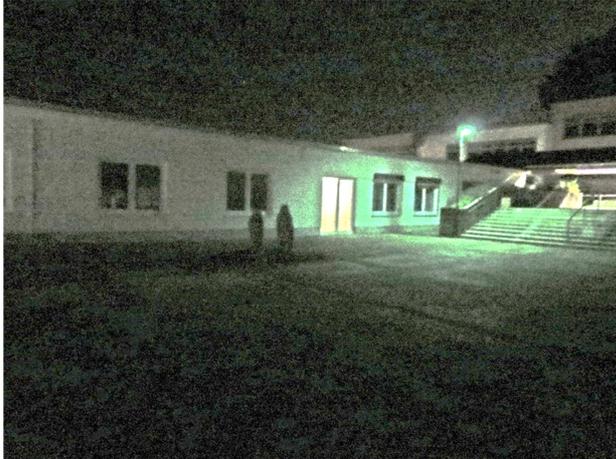
Völlig unzureichend beleuchtet ist der Schulhof zwischen Geb. 02 und 03. Dort ist nur die Treppe beleuchtet aber nicht der Hof.

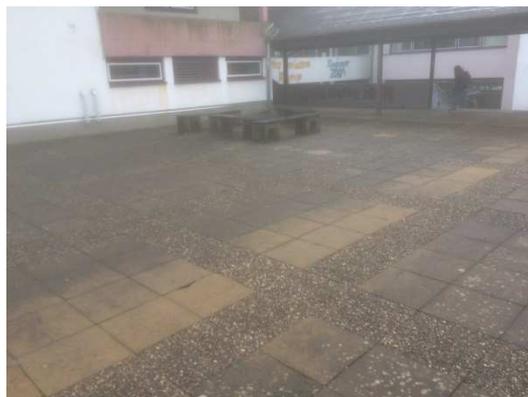
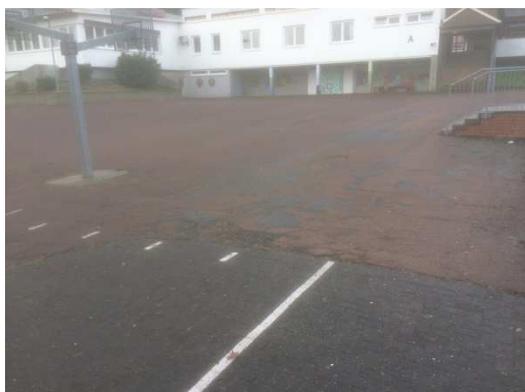
Beschädigungen Asphalt Schulhof Süd

Die beschädigten Platten auf dem mittleren Schulhof (in gelber Färbung) sind zwecks Gewährleistung der Verkehrssicherheit kurzfristig auszutauschen.

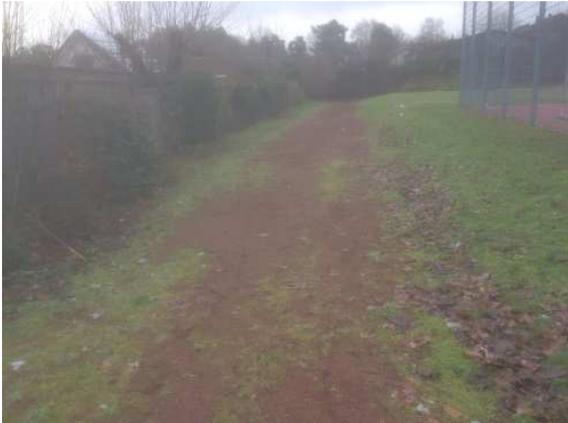
Die 50 m Laufbahn ähnelt einem Feldweg. Randbefestigung und Belag sind von Grünbewuchs überzogen.

50 m Laufbahn unterhalb von Kleinspielfeld

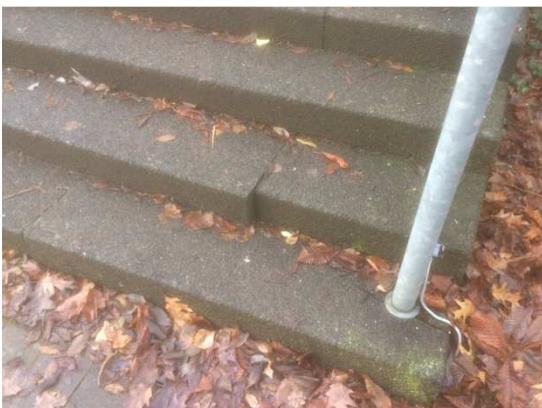
Die Treppen im Außenbereich sind aus Ortbeton hergestellt bzw. aus Beton-Fertigteile Blockstufen. Die Ortbetonstufen sind teilweise mit Beschichtungen versehen. Partiiell sind Frostschäden, Stufenversätze oder sonstige Abnutzungen festzustellen.

Stufenversatz Treppenanlage zu Geb. 05
