SANIERUNGSGUTACHTEN FÜR DIE CLEMENS-BRENTANO-EUROPASCHULE AUSSENSTELLE ALLENDORF/LUMDA

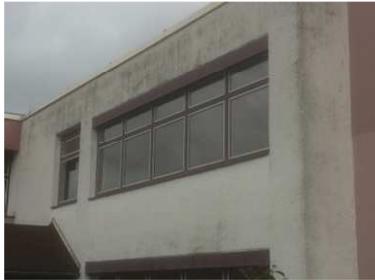
Die Außenwandputze aller Gebäude zeigen starke Verschmutzungen und Algenablagerungen. Vereinzelt sind Rissbildungen und Fehlstellen im Putz festzustellen.

Algenablagerung Geb.01 Westseite

Langfristig sollten die Putzfassaden im Rahmen einer energetischen Sanierung mit einer nicht brennbaren Außenwanddämmung in Form eines mineralischen Wärmedämmverbundsystems mit

Putzbeschichtung oder einen alternativen Fassadenbekleidung mit Dämmschicht versehen werden. In diesem Zusammenhang sind die oberen Dachrandanschlüsse mit verbreiterten Attikablechen auszubilden.

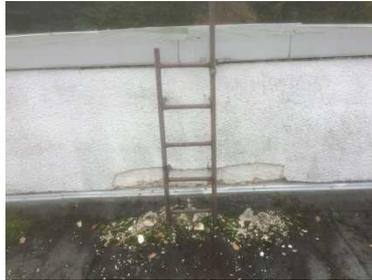
Putzablösungen Geb.02

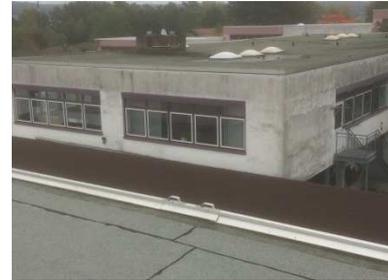
Algenablagerung Geb, 03 Südwestseite

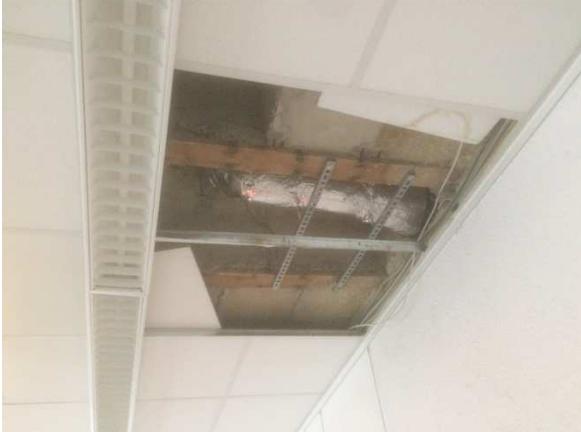
In allen Gebäuden bestehen die Decken aus Stahlbetonkonstruktionen. Ausgeführt als Flach- oder Rippendecken. Die Schalungskörper aus Holzwerkstoffen sind bei den Rippendecken der Geb. 01, 03 und 04 in der Konstruktion verblieben (verlorene Schalung). Die Ausführung von Deckendurchbrüchen für technische Installationen entspricht nicht den heutigen Brandschutzanforderungen gemäß Muster-Leitungs-Anlagenrichtlinie (MLAR).

Geöffnete Unterdecke, Geb. 03, OG

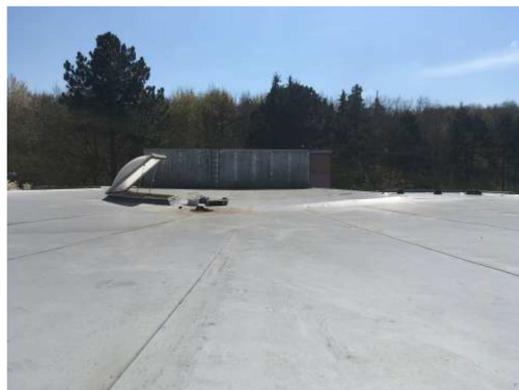
In den Klassentrakten 01 und 04 und im Fachklassentrakt 03 sind manuell öffnbare Lichtkuppeln vorhanden die teilweise als Flachdachausstiege dienen. Die Anschlüsse der Dachabdichtungen an die Dachausstiege sind teilweise mangelhaft. Die Verriegelungen sind teilweise verschlissen. Die Ausstiegsluken sollten im Zusammenhang mit den anstehenden Dachsanierungen erneuert werden.

Geöffneter Ausstieg Gebäude 01 Dachteil Mitte

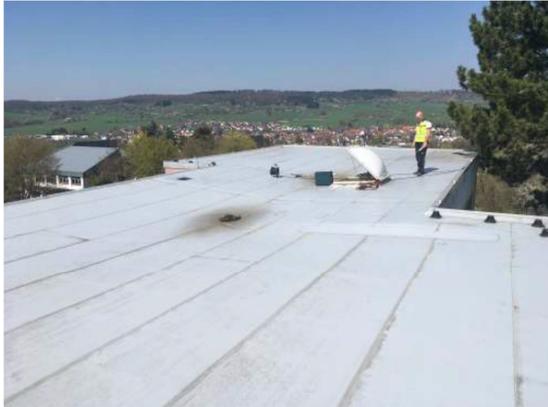
PVC-Dichtungsbahnen Geb. 01 Dachteil Mitte

An der Kunststoffdichtungsbahn auf dem mittleren und südlichen Dach von Geb. 01 sind deutliche Anzeichen eines fortgeschrittenen Alterungsprozess festzustellen.

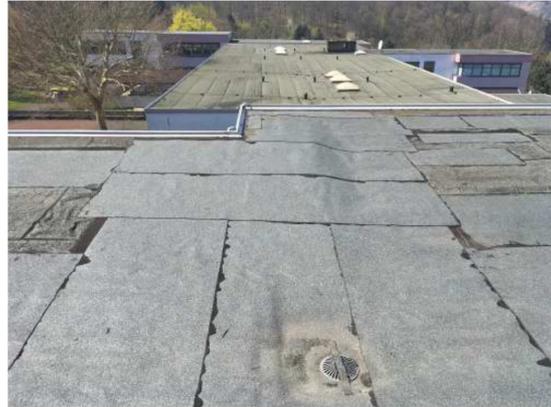
Bitumenschweißbahn Geb. 01 Dachteil Süd

Die Bitumendeckschicht ist in Geb. 01 (Dachteil Süd) und Geb. 04 (Dachteile Mitte und Nord) in einem erheblichem Umfang inselartig aufgebrochen. Deutlich ist eine ausgiebige Blasenbildung unterseitig der Schweißbahn zu erkennen. Die Abdichtung wurde stellenweise mit Schweißbahnen nachgebessert. Die Nahtverbindung der Abdichtungsbahn sind wiederkehrend unverschlossen. An diesen Stellen ist ein fehlender Verbund mit der Unterlage deutlich feststellbar. Die Funktionstauglichkeit der Abdichtung ist nicht mehr gegeben. Feuchtigkeitseintritt in den belüfteten Dachraum konnte bei der stichprobenhaften Bauteilöffnung am Dachablauf festgestellt werden.

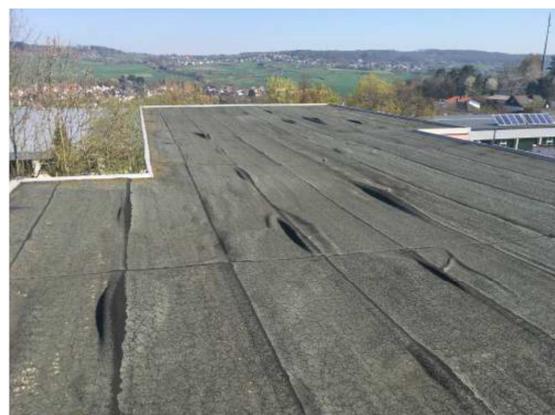
Blasenbildung Bitumenschweißbahn Geb. 04 Dachteil Nord

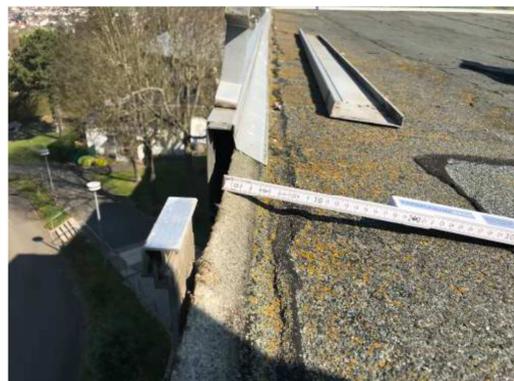
Geöffnete Attikaabdeckung Geb. 04

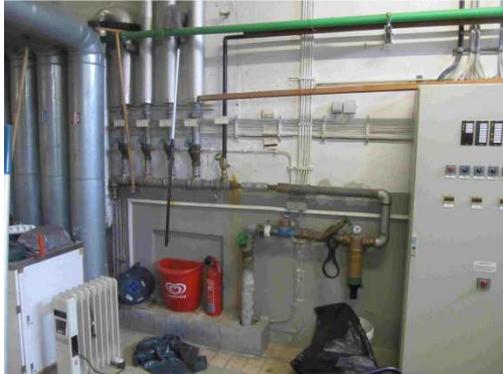
Verteiler und Kaltwasserverrohrung bestehen aus verzinktem Stahlrohr. Der Verteiler weist Korrosionsspuren auf. Die Verrohrung ist überdimensioniert, da sie für alle Verbraucher ausgelegt wurde. Die Versorgung der WCs mit Trinkwasser ist jedoch entfallen, da hierfür eine

Hausanschluss, Verteiler und 50 cm der Rohrleitungen über dem Verteiler wurden ohne Dämmung ausgeführt. Ansonsten wurden an der Dämmung keine Mängel festgestellt.

Kaltwasserverteiler Gebäude 03

Als Material für Verteiler und Rohrleitungen wird Edelstahl mit Preßverbindungen empfohlen. Der Verteiler, sowie alle Rohrleitungen und Armaturen erhalten eine mineralische Dämmung, in Bereichen mit Beschädigungsgefahr mit Blechmantel.

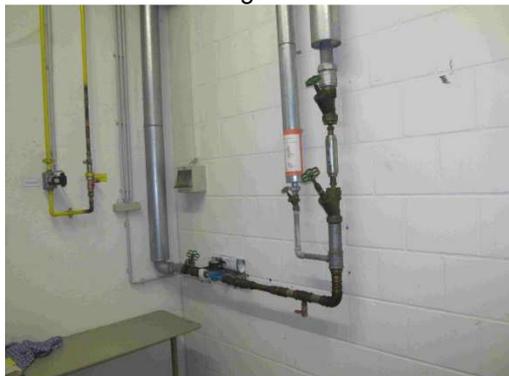
Am KW-Verteiler fehlt ca. 1,5 m Dämmung. Ansonsten ist die Dämmung augenscheinlich in dem Gebäude in Ordnung.

Kaltwasserverteiler Gebäude 05

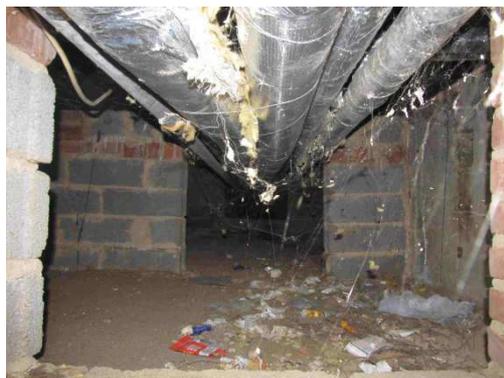
Im Kriechkeller von Gebäude 01 Klassentrakt (2-geschossig) ist das Kaltwasser nicht gedämmt. Auch hier ist die Dämmung der Heizleitungen beschädigt.

Kriechkeller Gebäude 01

Die fehlende Wärme- / Kälte­dämmung in den Putzräumen von Gebäude 01 Klassentrakt (2-geschossig) und Gebäude 04 Klassentrakt (3-geschoßig) ist nachzurüsten. Ein Blechmantel als Beschädigungsschutz ist erforderlich.

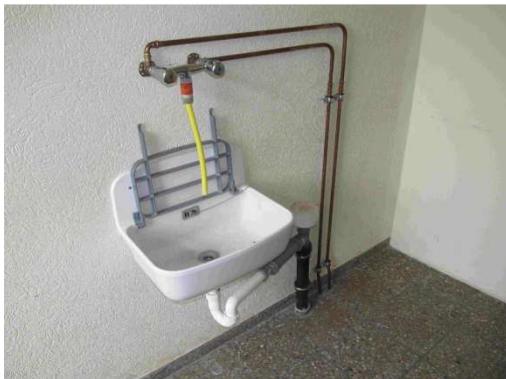
Ausguß Gebäude 04

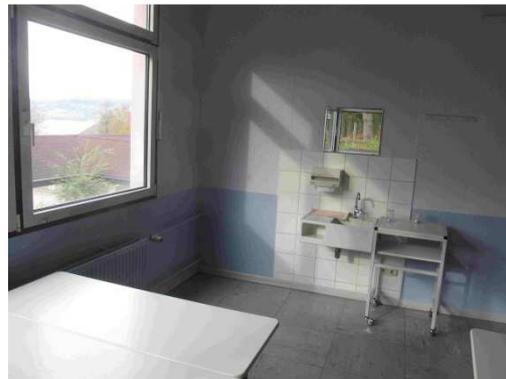
Schulwaschbecken Gebäude 01

In den Klassenräumen dieser Gebäude sind noch Schulwaschbecken mit Kaltwasser-Standventilen vorhanden. Diese werden noch benötigt, da Tafeln vorhanden sind. Nach einem Umstieg auf die heute gebräuchlichen Whiteboards sollten die Schulwaschbecken zurückgebaut werden. Um stagnierendes Wasser zu vermeiden sollten die Kaltwasserleitungen vom System getrennt und stillgelegt, oder zurückgebaut werden. Die Abwasserleitungen sollten stillgelegt werden.

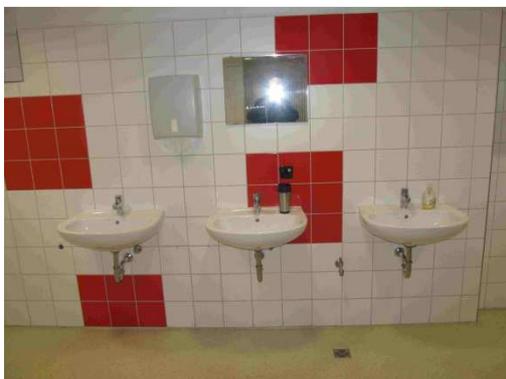
Die WC-Anlagen im Untergeschoß von Gebäude 02 Verwaltung wurden saniert. Es wurden wasserlose Urinale, wandhängende WCs und Waschtische mit Kaltwasser-Standarmatur montiert. Ein Behinderten-WC ist jedoch nicht vorhanden und nachzurüsten.

Waschtische Gebäude 02 Untergeschoß

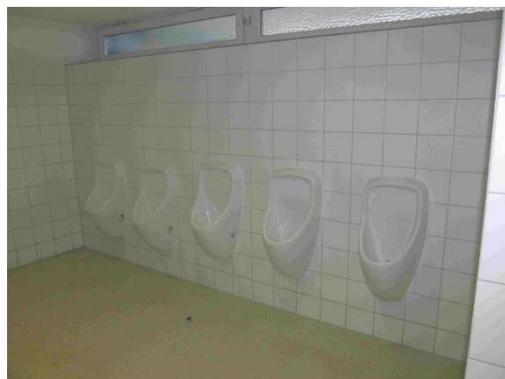
Wasserlose Urinale Gebäude 02 Untergeschoß

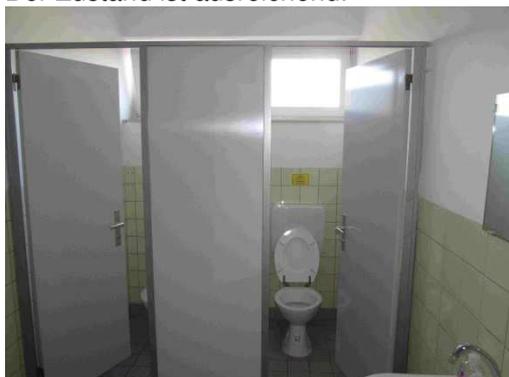
Die WCs im Erdgeschoß des Gebäudes wurden nicht saniert. Hier sind bodenstehende WCs, ein Urinal mit Druckspüler und Waschtische mit Kaltwasser-Standarmatur vorhanden.

Der Zustand ist ausreichend.

WC-Anlage Gebäude 02 Erdgeschoß

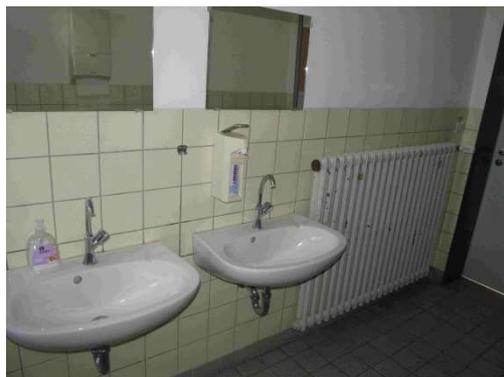
Waschtischanlage Gebäude 02 Erdgeschoß

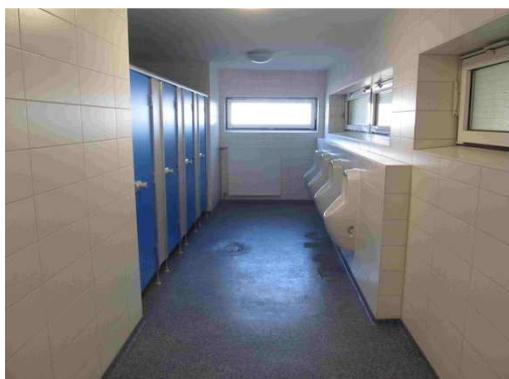
In Gebäude 03 Fachklassentrakt Musik/Kunst wurden die WC-Anlagen im Erdgeschoß mit dem gleichen Qualitätsstandard wie in Gebäude 02 saniert.

WC-/Urinalanlage Gebäude 03 EG

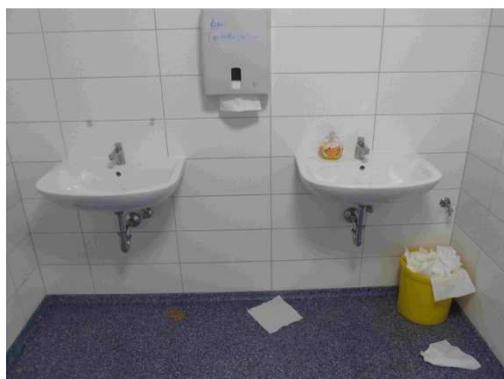
Waschtischanlage Gebäude 03 EG

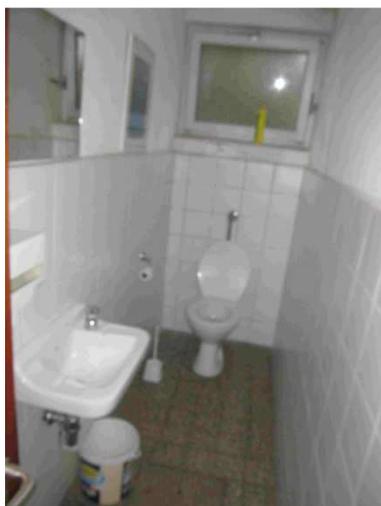
Das im Untergeschoß befindliche WC wurde nicht saniert. Hier ist ein bodenstehendes WC und ein Handwaschbecken mit Kaltwasser-Standardarmatur vorhanden. Der Zustand ist ausreichend.

WC Gebäude 03 UG

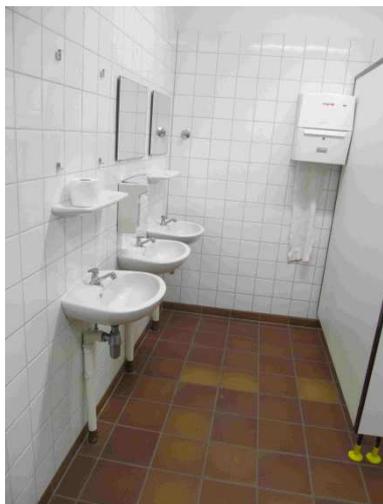
Sie wurden bisher nicht saniert. Es sind bodenstehende WCs, Urinale mit Druckspüler und Waschtische mit Kaltwasser-Standarmatur vorhanden. Der Zustand ist befriedigend.

Waschtisanlage Gebäude 05 UG

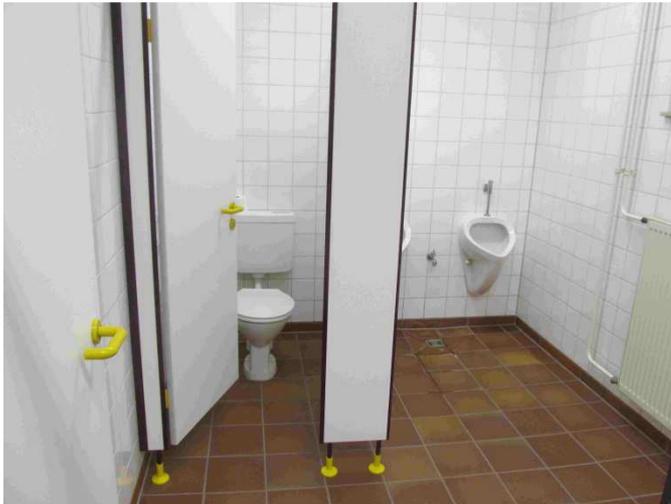
WC- / Urinalanlage Gebäude 05 UG

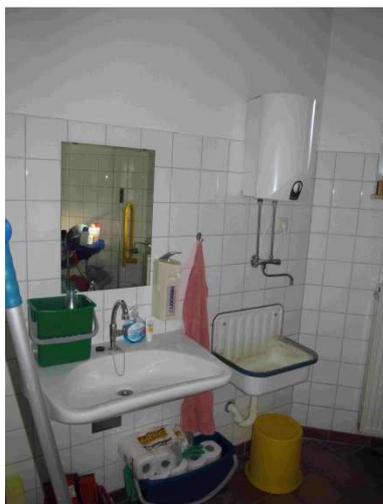
Dies trifft auch auf das Behinderten-WC im EG, sowie das WC im 1.OG zu.

Behinderten-WC Gebäude 05 EG

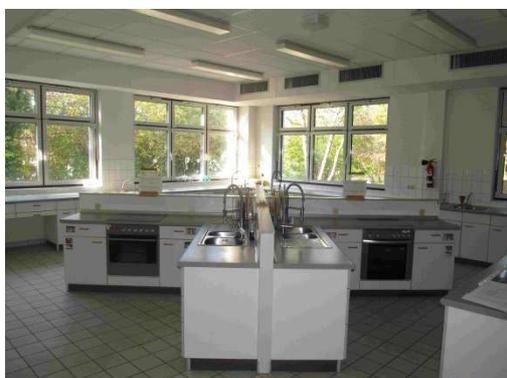
Die Objekte in der Küche sind in einem guten Zustand.

Küche Gebäude 05 UG

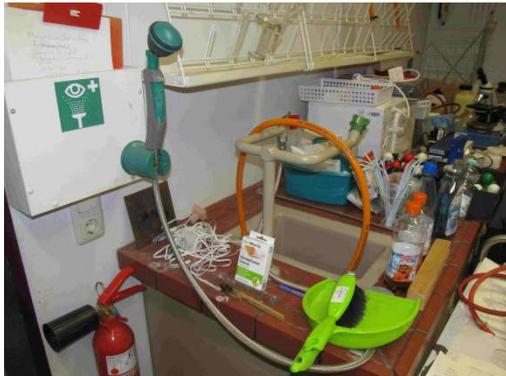
In den Räumen 2.01 (040) Lehr- und Übungsraum Biologie, 2.02 (041) Übungsraum Biologie, 2.04 (039) Vorbereitung Biologie, 2.06 (046) Hörsaal und 2.07 (047) Übungsraum Physik fehlt jeweils eine DIN DVGW gerechte Augendusche. In Raum 2.08 (048) Vorbereitung Chemie wurde die vorhandene Augendusche hinter einer Absperrarmatur installiert. Sie muss jedoch dauerhaft Wasserdruck anliegend haben.

Augendusche Raum 2.08

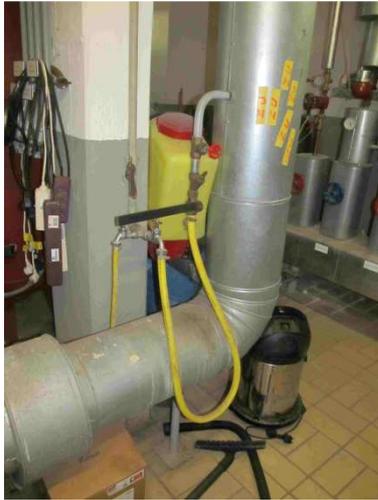
Die Wassernachspeisung in die Anlage erfolgt manuell. Die Heizungsanlage ist über zwei Schläuche direkt mit dem Trinkwassersystem verbunden. Ein nach DVGW gefordertes Nachspeisesystem mit Rohrtrenner ist nicht vorhanden, ebenso keine Weichwasserfüllstation zur Aufbereitung des Nachspeisewassers.

Wassernachspeisung

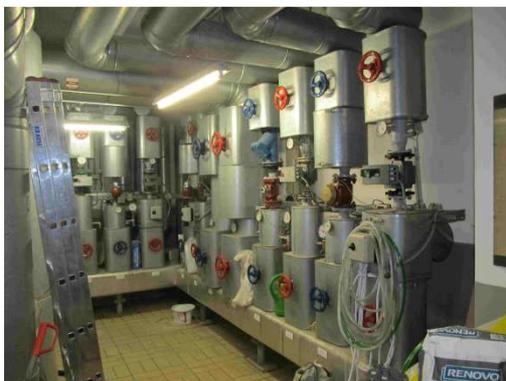
Die Heizungsanlage wurde gem. Bestandsunterlagen für Vor-/Rücklauftemperaturen von 90/70°C ausgelegt. Die vorhandenen Pumpen wurden bereits gegen hocheffiziente Pumpen ausgetauscht. Strangreguliertventile sind nicht vorhanden. Ein hydraulischer Abgleich der einzelnen Verteilerabgänge ist somit nicht gegeben. Die Dämmung der Rohrleitungen und Armaturen ist in Ordnung. Lediglich eine Dämmkappe an einem Schmutzfänger fehlt.

Primärverteiler Heizzentrale

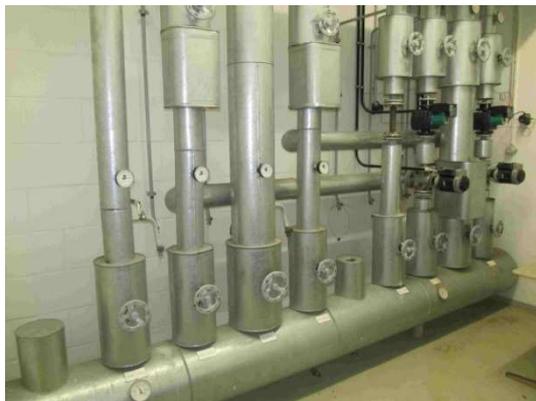
Heizungsverteiler Gebäude 05

Die Heizungsanlage wurde gem. Bestandsunterlagen für Vor-/Rücklauftemperaturen von 80/60°C ausgelegt. Strangreguliertventile sind nicht vorhanden. Ein hydraulischer Abgleich der einzelnen Verteilerabgänge ist somit auch hier nicht gegeben. Die Dämmung der Rohrleitungen und Armaturen ist in Ordnung.

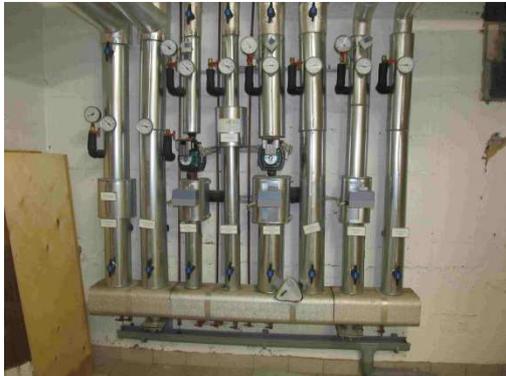
Bei den eingebauten Pumpen handelt es sich um hocheffiziente Pumpen. Strangreguliertventile sind am Verteiler nicht vorhanden. Ein hydraulischer Abgleich der einzelnen Verteilerabgänge ist somit nicht gegeben. Die einzelnen Deckenstrahlplatten wurden mit automatischen Durchflußreglern abgeglichen. Die Dämmung der Rohrleitungen und Armaturen ist in Ordnung.

Verteiler Gebäude 06

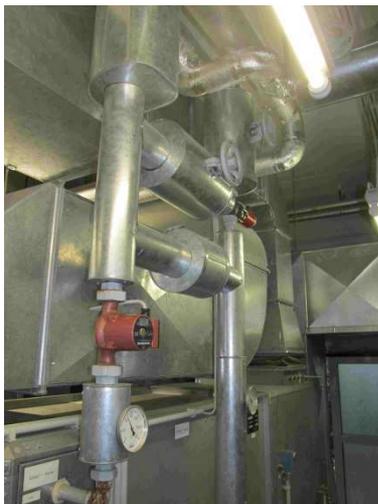
Die Lufterhitzer der Lüftungsanlagen werden über Einspritzschaltung mit Dreiwegeventilen geregelt. Bei den Frostschutzpumpen handelt es sich konventionelle Pumpen (keine hocheffizienten Pumpen). Bei den Anlagen Küche und Naturwissenschaften wurde je eine Grundfos UPS 15-35 x 40 und bei der Anlage für das Fotolabor eine Pumpe Grundfos UPS 15-20 x 20 verbaut.

Erhitzeranschluss Küche

Die Dämmung der Rohrleitungen und Armaturen ist in Ordnung, jedoch sind keine Strangreguliertventile vorhanden. Ein hydraulischer Abgleich ist somit nicht möglich.

Die Lüftungsanlagen für die Küche und die Naturwissenschaften werden erneuert. Für die De- und Neumontage der Lüftungsanlagen müssen die Regelgruppen demontiert werden. Es werden neue Regelgruppen vorgesehen. Dabei werden manuelle Strangregulierventile für den hydraulischen Abgleich, sowie hocheffiziente Frostschutzpumpen eingebaut.

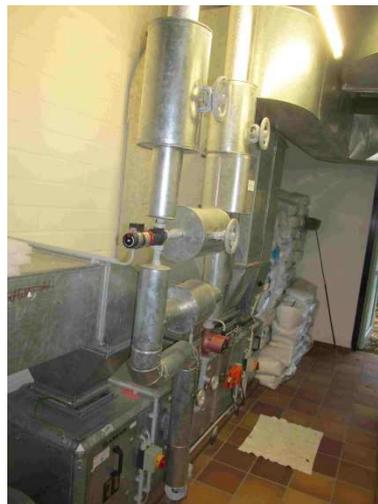
Erhitzeranschluss Fotolabor

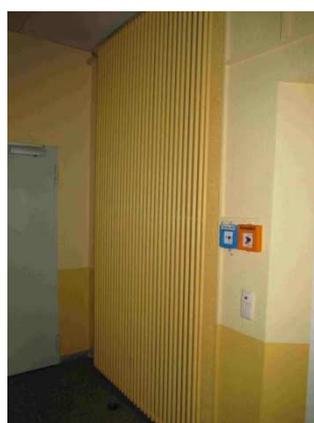
Gliederheizkörper Treppe

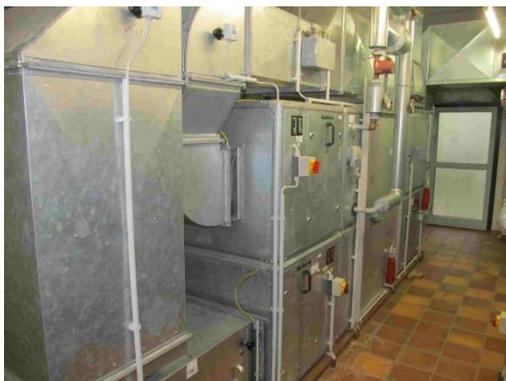
Lüftungsanlage Lehrküche

Als Mangel wurde festgestellt, dass die eingesetzte Luftfilterstufe (max. G4) unzureichend und unter Einhaltung der vorgegebenen Luftmenge auf F7 (mind. M5) zu erhöhen ist. Entsprechende Typenschilder sind an der Anlage anzubringen.

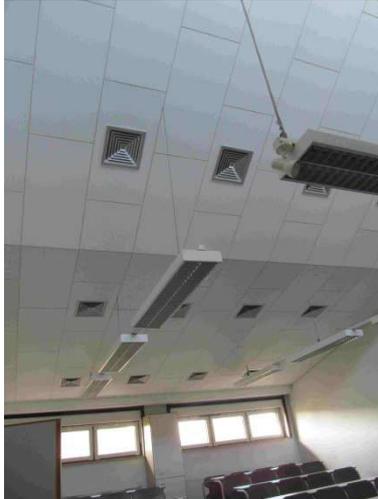
Zu- / Abluft Hörsaal

Laut Prüfbericht über die wiederkehrende Prüfung der Lüftungstechnischen Anlagen vom 07.02.2019 entspricht die Anlage den bauordnungsrechtlichen Anforderungen und ist funktionsfähig.

Als Mangel wurde festgestellt, dass die eingesetzte Luftfilterstufe (max. G4) unzureichend und unter Einhaltung der vorgegebenen Luftmenge auf F7 (mind. M5) zu erhöhen ist. Entsprechende Typenschilder sind an der Anlage anzubringen.

Wie vor beschrieben.

Langfristig

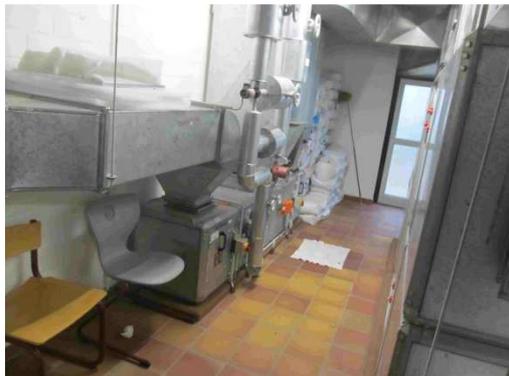
Zu- / Abluftgerät Fotolabor

Laut Prüfbericht über die wiederkehrende Prüfung der Lüftungstechnischen Anlagen vom 07.02.2019 entspricht die Anlage den bauordnungsrechtlichen Anforderungen und ist funktionsfähig. Es wurde ebenfalls der Mangel bezüglich der unzureichenden Filterstufe festgestellt.

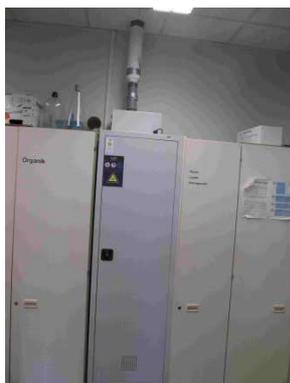
Gefahrstoffschränk Raum 2.08 (048)

In Raum 2.08 (048) Vorbereitung Chemie (1.OG) befindet sich ein weiterer Gefahrstoffschränk. Dieser wurde bereits erneuert. Der Schränk verfügt über einen Lüfteraufsatz. Der alte Lüfter in der Zwischendecke wurde jedoch nicht demontiert. Der Anschluß an das Abluftnetz ist nicht fachgerecht ausgeführt. Steuerung wie vor beschrieben.

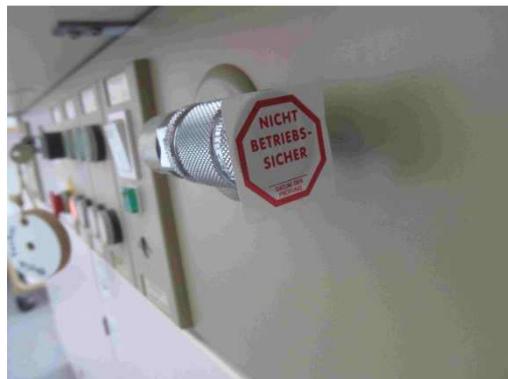
Gasentnahmematur Raum 2.02

Die Prüfung der Naturwissenschaftlichen Einrichtungen vom 17.01.2019 durch die Elektro- und Sicherheitstechnik GmbH zeigt nur einen Mangel auf. Die rechte Gaskupplung am Lehrertisch Raum 2.02 (041) Biologie Übung ist stark undicht.

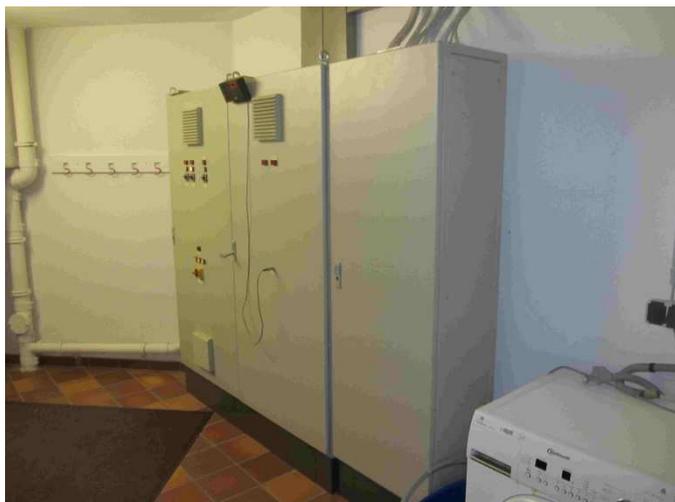
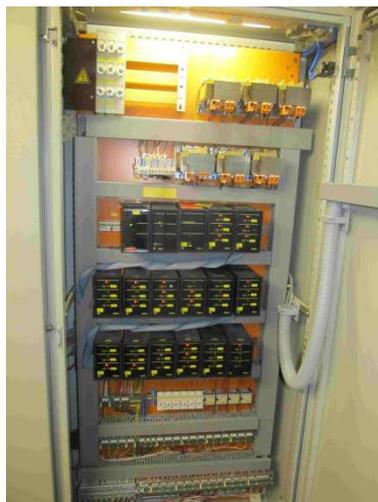
Schaltschrank Heizung Gebäude 05

Auf dem Verteiler sind zwei witterungsgeführte Regelkreise vorhanden. Diese sind funktionsfähig. Für die einzelnen Räume sind Raumtemperaturregelkreise im Schaltschrank verbaut. Diese sind teilweise nicht funktionsfähig.

Der Schaltschrank befindet sich in einem betriebsbereiten Zustand. Die vorhandene Regelungsanlage ist veraltet und teilweise nicht mehr funktionsfähig. Die Regelung ist ebenfalls gegen neue DDC-Regler auszutauschen. Dabei sollte der komplette Schaltschrank einschl. Steuerungs- und Leistungsteil ausgetauscht werden, da ein Komplettaustausch kostengünstiger ist, als der Umbau eines bestehenden Schaltschranks.

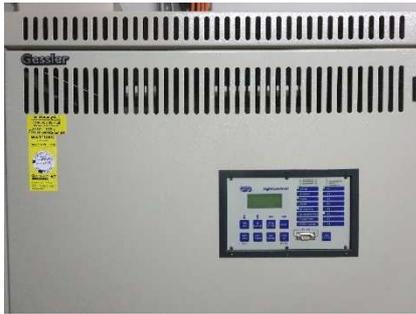
Für alle Gebäude wird die Sicherheitsbeleuchtung vom Zentralgerät im Gebäude 03 (C) / KG 008 Stromversorgung versorgt. Sie steht mit der Gebäudehauptverteilung in einem Raum. Zentralbatterieanlagen für die Sicherheitsbeleuchtung müssen jedoch in jeweils eigenen elektrischen Betriebsräumen untergebracht sein.

Die Sicherheitslichtanlage ist von Gessler mit BJ 2018. Sie wurde letztmalig 01/2019 gewartet. Die Batterien haben eine Nennkapazität von 66 Ah. Bei einem Testbetrieb aller Leuchten wurde ein Verbrauch von 11,8 A angezeigt. Der automatische Selbsttest wurde gemäß HSM deaktiviert. Permanent steht eine Störmeldung wegen ausgefallener Leuchtmittel (Schleifenwiderstand) an. Als Abgangskabel wurden neben NYM-O, NYM-J Kabel, 4 Erdkabel, sowie 4 Kabel mit Funktionserhalt verwendet.

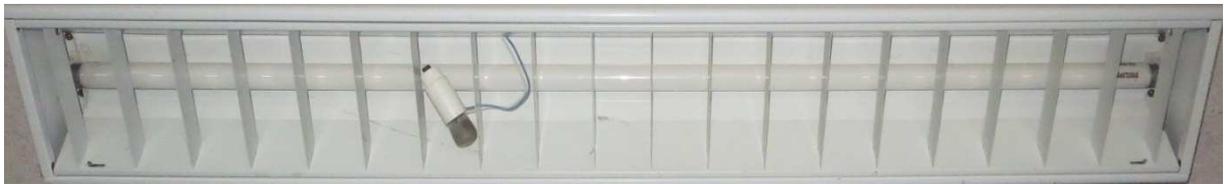
Alle Sicherheits-Leuchten in den alten Klassentrakten bestehen aus einer in den Langfeldleuchten aufgeklippten Fassung mit Glühbirne. Die Leuchten sind zum größten Teil nicht rot markiert und nicht nummeriert.

In den alten Klassentrakten (Geb. 01, 03, 04) ist die komplette Sicherheitsbeleuchtung zu erneuern inkl. neuer Rettungszeichen-Leuchten in den Fluchtwegen. Allerdings erreicht die neue Sollmenge damit die max. Kapazität der vorhandenen Sicherheitslichtanlage. Es wird deshalb empfohlen für die Verbraucher des Neubaus Geb. 05 (C) eine zusätzliche separate Anlage zu installieren (Ausfall-Redundanz für den Campus) und die Verbindung zur alten Anlage im Normalbetrieb zu trennen.

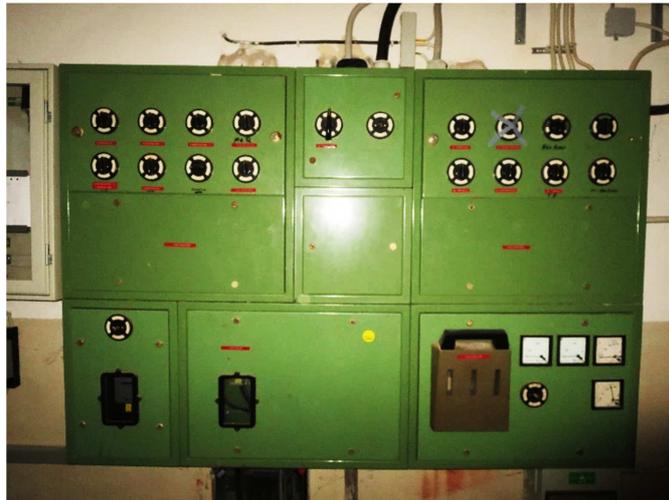
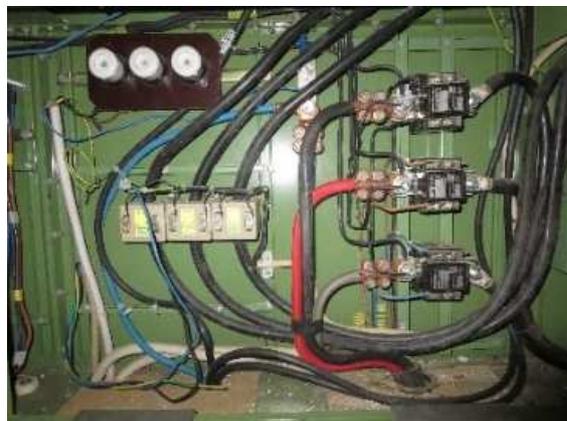
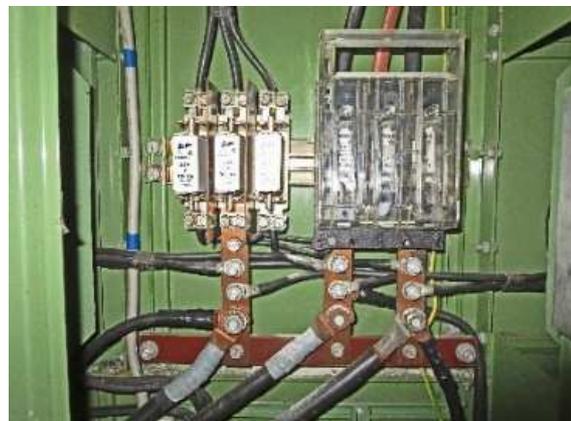
Die Verteilung für die gesamte Liegenschaft ist noch im Originalzustand aus dem Baujahr 1967. Durch Umnutzung, Erweiterung ist ein klarer Aufbau nicht mehr erkennbar. Pläne liegen nicht vor. Weder von der Verteilung noch ein Strangschemata der angeschlossenen Verteilungen. Hinter der Blechverkleidung liegen ungenügend beschriftete Versicherungen und Trenner.

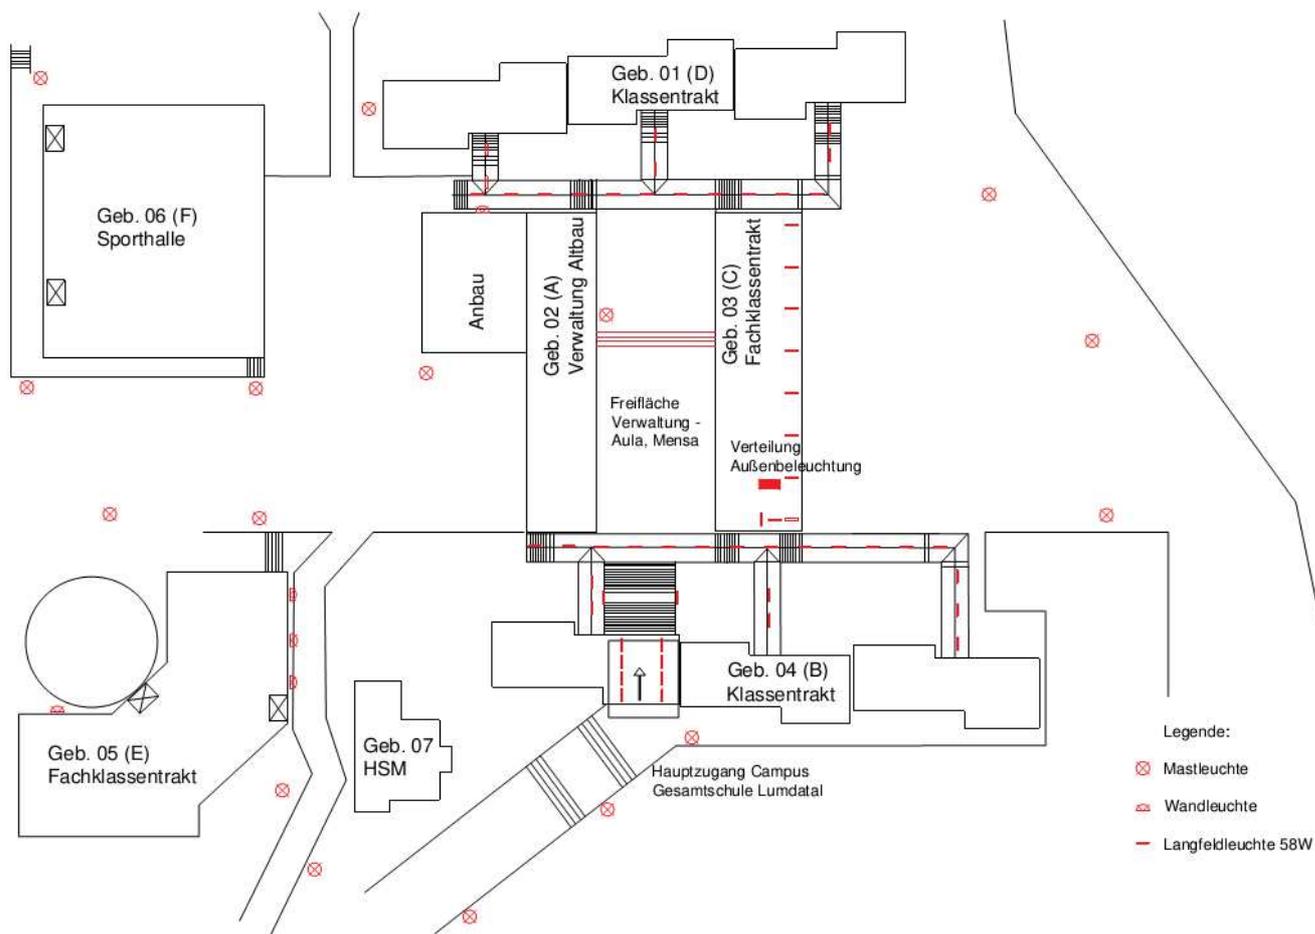
Völlig unzureichend beleuchtet ist der Schulhof zwischen Geb. 02 und 03. Dort ist nur die Treppe beleuchtet aber nicht der Hof.

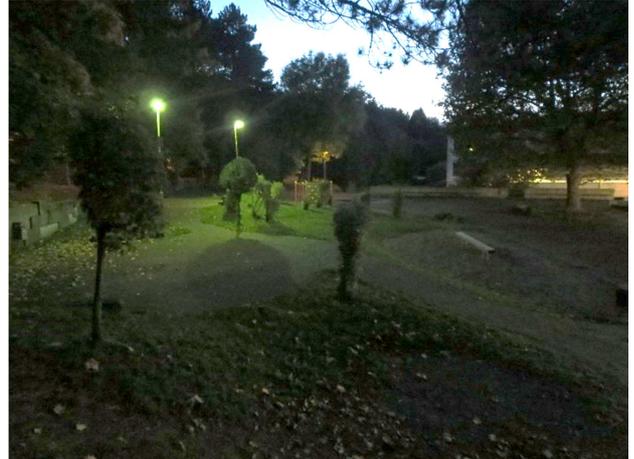
Mastleuchten im Bereich Zugangstor von der Nebenstraße aus.

Die Masten sind durchgängig im Erdbereich nicht gegen Rost geschützt und nicht geerdet.

Bedingt durch das Errichtungsjahr ist mindestens ein Mast durch Rost nicht mehr standsicher. Es ist u vermuten, das als Leuchtmittel noch HQL-Lampen verwendet werden. Seit dem 13. April 2015 besteht jedoch das gesetzliche Verbot, HQL-Lampen (Quecksilberdampf lampen) in den Handel zu bringen. Es wird somit in absehbarer Zeit keinen Ersatz mehr geben.

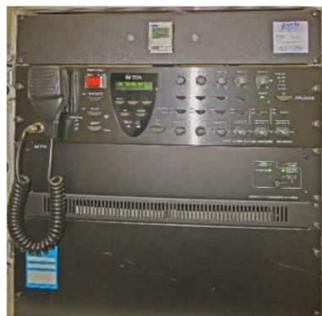
Zentralanlage

Die Elektroakustische Anlagen (ELA), wird auch als Notfall-Alarmierungssystem (ENS) mit einer Notstromanlage (Batterie) für mind. 30 Minuten Räumung eingesetzt. Die Zentrale mit batteriegepuffertem Verstärker ist im Geb. 02 Verwaltungsgebäude, in Raum 006 zusammen mit der Brandmeldeanlage und einem Netzschrank installiert. Allerdings fehlt der zweite Havarieverstärker und ein Havarieumschalter.

Auch das Kabelnetz ist für ein Notfall-Alarmierungssystem nicht geeignet da keine Ausfallsicherheit wie. z.B. A/B-Verkabelung (zwei getrennte Zuleitungen pro Brandabschnitt) vorhanden sind und keine A/B-Lautsprecher in Räumen mit nur einem Lautsprecher existieren.

Die Verkabelung in die Brandabschnitten ist nach DIN 4102-12 in Funktionserhalt E 30 zu verlegen. Die vorhandene Verkabelung erfüllt offensichtlich nicht diese Anforderungen.

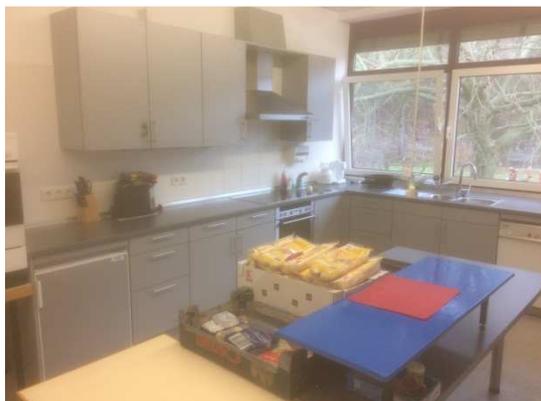
Arbeitsbereich Mensaküche

Die Ausstattung der Ausgabeküche der Mensa in Geb. 03 entspricht einer privaten Haushaltsküche. Kioskbetrieb ist möglich. Geräte zum Warmhalten, Erwärmen und Kühlen von Speisen für Mittagsverpflegung sind nicht in ausreichender Zahl vorhanden.

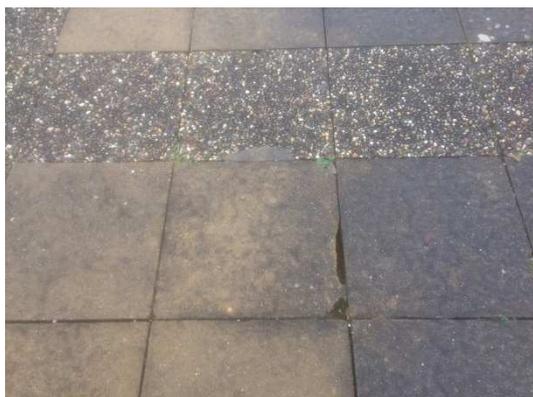
Der Plattenbelag auf dem Schulhof zwischen Geb.02 und 03 (Eulenhof genannt) ist aus ca. 5 cm starken Betonplatten und Waschbetonplatten ausgeführt. Die Platten sind jeweils nur an den Ecken punktwise aufgelagert. Unter den Platten befindet sich eine Entwässerungsebene für die Betondecke über dem Heizungslager. Die Platten zeigen vermehrt Brüche durch Materialermüdung.

Abbrüche Plattenbelag Eulenhof

Die beschädigten Platten auf dem mittleren Schulhof (in gelber Färbung) sind zwecks Gewährleistung der Verkehrssicherheit kurzfristig auszutauschen.

Austausch beschädigter Betonplatten Eulenhof	ca. 5.000,00 €
Reparatur Asphaltdeckschichten	ca. 3.000,00 €
Sanierung Schulhof zwischen Turnhalle und Geb. 02	ca. 45.000,00 €

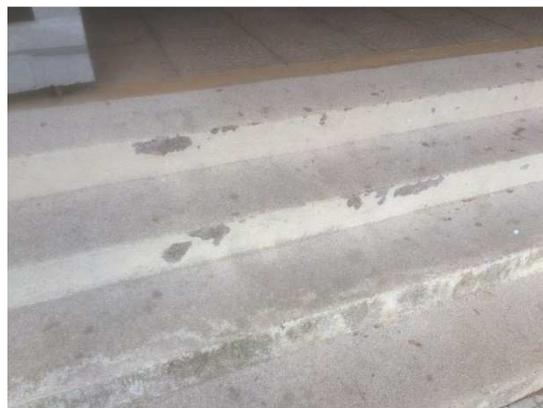
Die Treppen im Außenbereich sind aus Ortbeton hergestellt bzw. aus Beton-Fertigteile Blockstufen. Die Ortbetonstufen sind teilweise mit Beschichtungen versehen. Partiiell sind Frostschäden, Stufenversätze oder sonstige Abnutzungen festzustellen.

Abplatzungen Ortbetontreppe Hauptzugang vor Geb. 04
