# **Schulsportstätten im Landkreis Gießen**

**Erfassung des baulichen und technischen  
Zustands kreiseigener Sporthallen  
Ermittlung und Abschätzung der Sanierungs- und  
Instandsetzungserfordernisse**

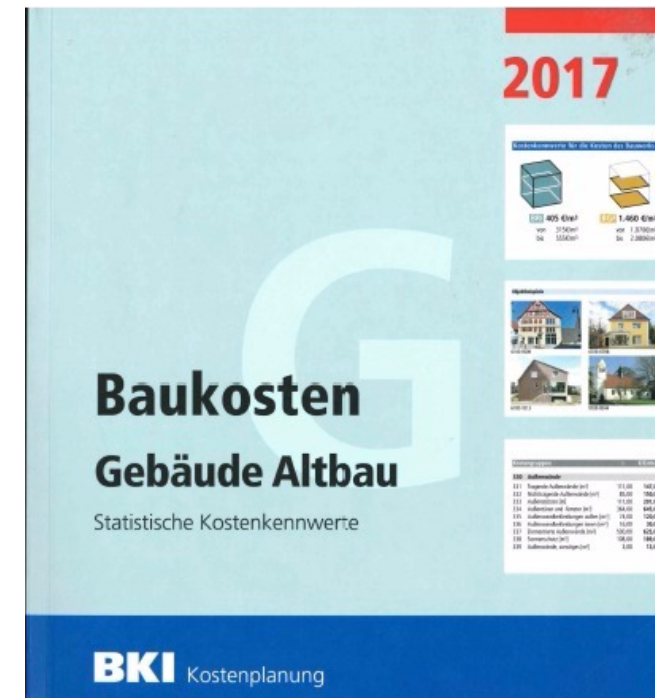
3 Verfahren nach Baukostenindex (BKI):

1. Einwertverfahren:  $BGF \times \text{Mittelwert (i.d.R. mittlerer Wert) aus 7 Objekten des BKI (BKI gibt niedrigstes Mittel, mittleres Mittel und höchstes Mittel vor)}$
2. Mehrwertverfahren:  $BGF \times \text{Mittelwert aus den 3 ähnlichsten Objekten (Baujahr, Zustand, Baukonstruktion) des BKI}$
3. Kostengruppen:  $\text{Fläche des Bauteils} \times \text{Kostenkennwert eines BKI-Objekts (niedrigster, mittlerster, höchster Mittelwert aus 7 Gebäuden oder interpoliert)}$

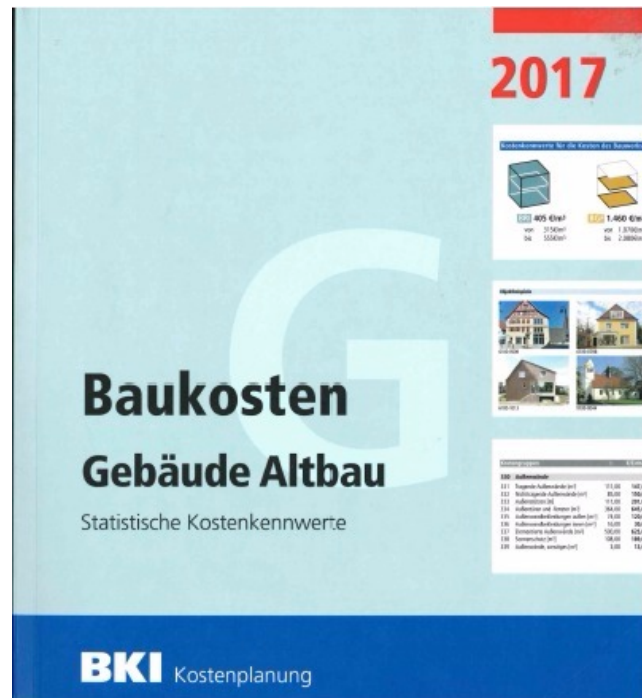
$$1219,51 \text{ m}^2 \text{ AWF} \times 479,00 \text{ €} = 584.146,73 \text{ €}.$$

- Fläche selbst ermittelt
- Kostengruppen der 2. Ebene, Kostenstand BKI 2017
