### **Vorl. Betriebskommission Servicebetrieb**

**Dachsanierung der Pausenhalle und Toilettentraktes an der Grund- und  
Förderschule Biebertal-Rodheim-Bieber  
hier: Projektgenehmigung und Mittelfreigabe**

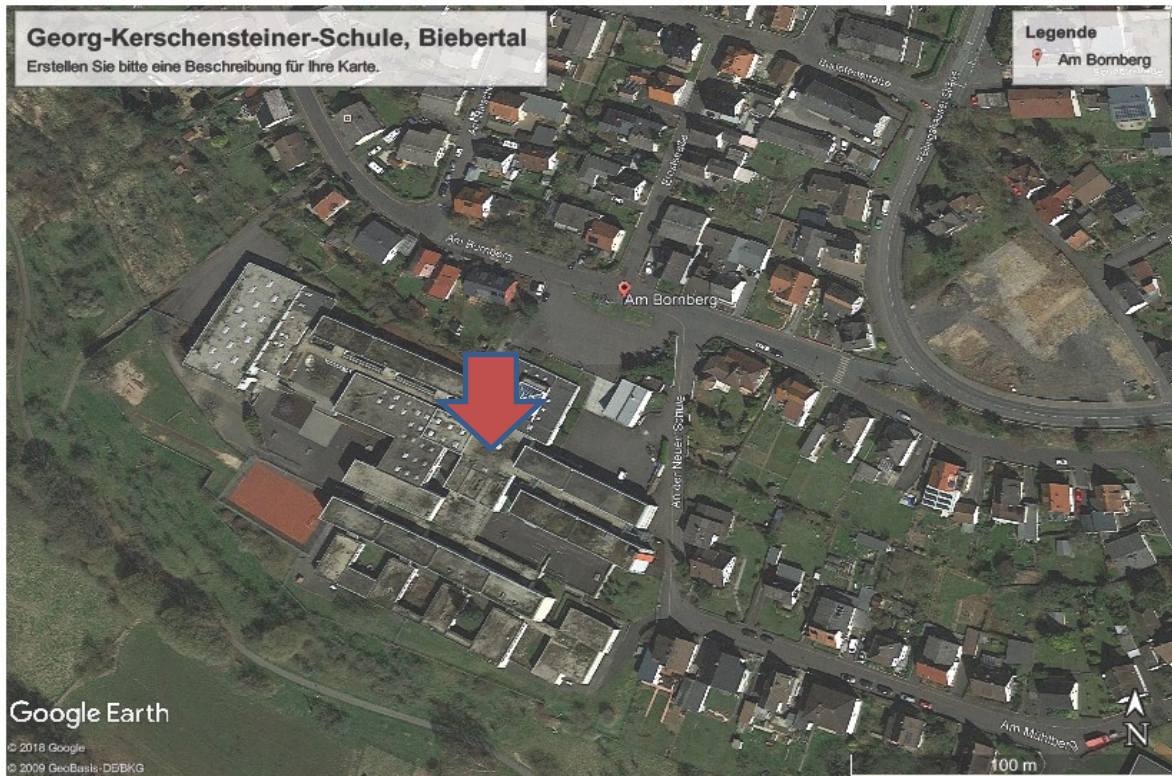
Die vorhandene Dachabdichtung besteht aus Kunststoffdachbahnen, die aufgrund der Alterung und der damit verbundenen Weichmacherverluste stark spröde sind. Der daraus resultierende Materialschrumpfung führt an den Dachrandanschlüssen wiederholt zu Spannungen und Abrissen mit der Folge von Wassereintritt in die Dachkonstruktion.

Weiter ist das Gefälle der Dachkonstruktion mangelhaft ausgeführt worden, sodass das Regenwasser nicht an die innenliegenden Dachgullys geleitet wird. Dies hat zur Folge, dass stetig Wasser auf dem Dach steht und zusätzliches Gewicht mit sich bringt.

An der Außenfassade sind zudem starke Abplatzungen am Beton festzustellen, welches zur Folge hat, dass die Stahlbewehrung frei liegt und es einer Betonsanierung bedarf.

Zur Herstellung einer dauerhaft funktionsfähigen Dachhaut und energetischen Verbesserung, wird empfohlen die Flachdachkonstruktion in ein leicht geneigtes Dach zu ersetzen und wie folgt aufzubauen:

- Rückbau und Entsorgung der bestehenden Abdichtungs- und Dämmschichten, sowie Holzaufbau bis zur Rohdecke
- Einbau einer Dampfsperre und als Notdach funktionierende erste Abdichtung.
- Aufbringen einer Wärmedämmung aus Mineralfaser in 240mm Stärke auf die Rohdecke
- Herstellung einer aus Aluminium bestehenden Unterkonstruktion in Leichtbauweise mit einem Gefälle  $\leq 5\%$  und Eindeckung von Kalzip Profilblechen
- Aufbau einer Lagerrinne mit Gefälle zu den Dachgullys
- Sanierung der innenliegenden Entwässerungsleitungen
- Erneuerung der Blitzschutzanlage
